COMUNE DI RUSSI
PROVINCIA DI RAVENNA

**P.E.B.A.
2024**

SCHEDA CRITICITÀ SPAZI URBANI

01 - VIA GIUSEPPE GARIBALDI

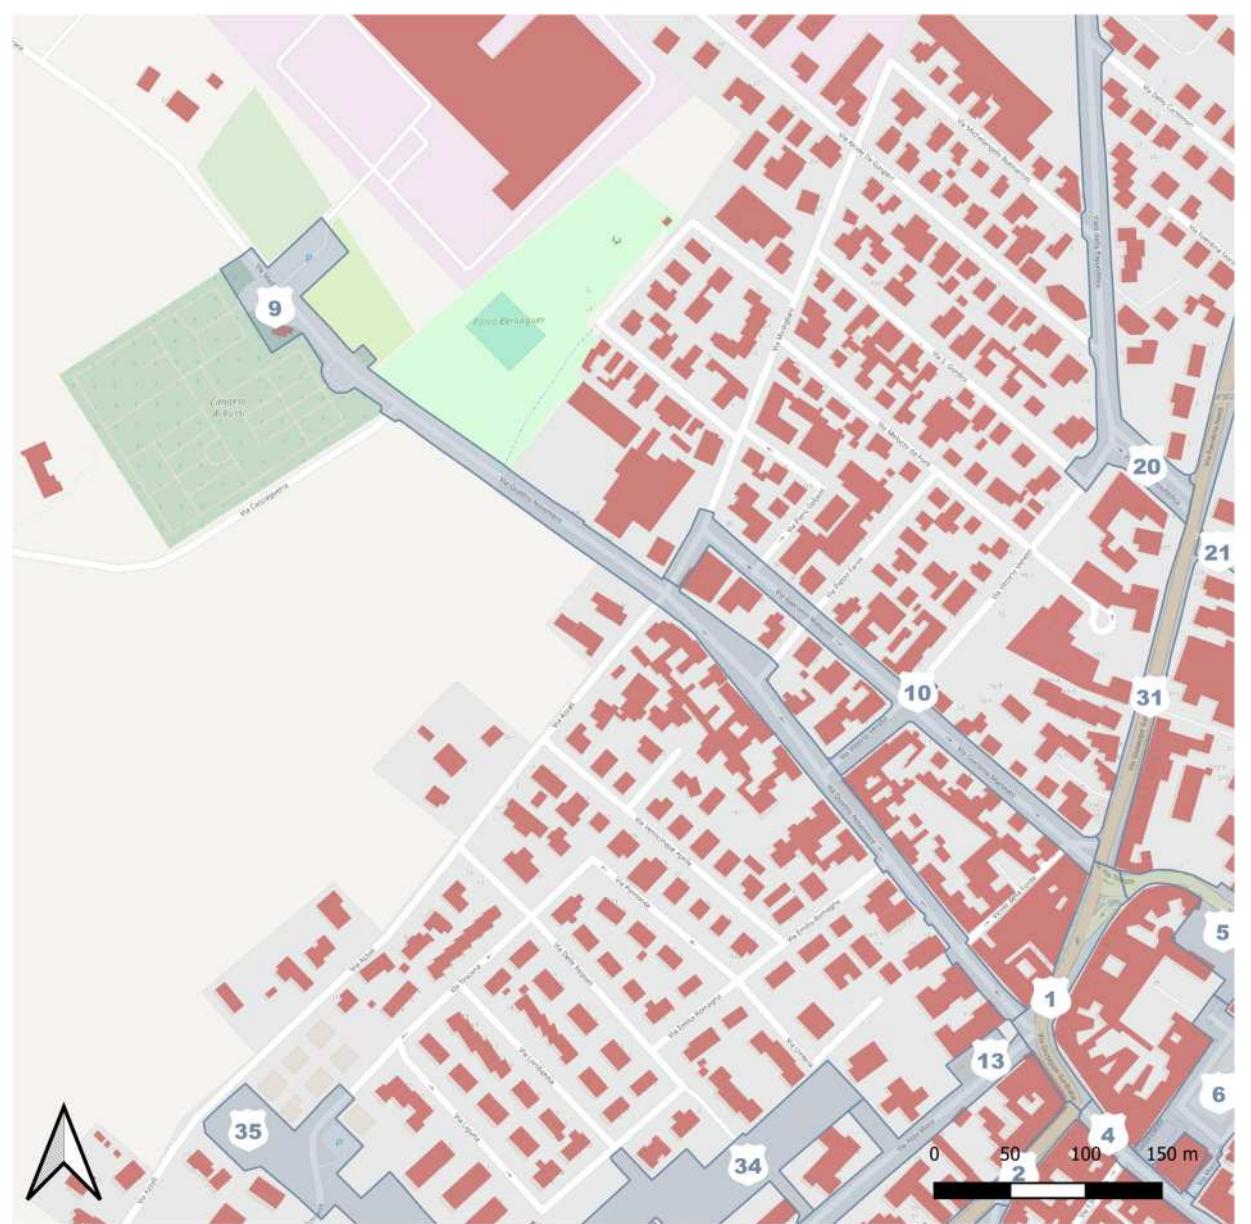
Numero della scheda	Numero della criticità	Annotazioni di campagna sullo stato attuale												Stima importo intervento	Note alla soluzione di progetto		
		Presenza di soglia o gradino superiore ai 2,5cm	Presenza di rampa troppo ripida o in condizioni disagevoli	Assenza di segnaletica tattile per ciechi	Pavimentazione sconnessa o inadeguata	Ostacolo fisico sul percorso	Strettoia del percorso che lo riduca sotto i 90cm	Ostacolo dall'alto a una quota inferiore ai 210cm da terra	Delimitazione tra aree pedonali e veicoli inadeguata	Assenza o malfunzionamento di segnalatori acustici ai semafori	Illuminazione pubblica insufficiente	Posti auto totali nell'area di controllo	Posti auto riservati a utenti disabili nell'area di controllo	Valutazione della criticità in sito	Impatto stimato sugli utenti	Valore di priorità	
9	1	1		1										3	1	MEDIO	1 782,40 €
9	2	1		1										3	1	MEDIO	1 782,40 €
9	3			1										3	1	MEDIO	1 012,60 €

9	4			1										3	1	MEDIO	1 012,60 €
9	5			1										3	1	MEDIO	1 012,60 €
9	6			1										3	1	MEDIO	1 012,60 €
9	7			1										3	1	MEDIO	1 012,60 €
9	8				6									1	1	BASSO	1 634,82 €
9	9				6									2	1	BASSO	1 634,82 €
9	10			1										3	1	MEDIO	1 012,60 €
9	11			1										3	1	MEDIO	1 012,60 €
9	12			1										3	1	MEDIO	1 012,60 €
9	13			1										3	1	MEDIO	1 012,60 €
9	14			1										2	1	BASSO	1 012,60 €
9	15					3								3	1	MEDIO	754,53 €
9	16			1										3	1	MEDIO	1 012,60 €
9	17			1										3	1	MEDIO	1 012,60 €
9	18			1										3	1	MEDIO	1 012,60 €
9	19	1		1										3	1	MEDIO	1 782,40 €
9	20	1		1										3	1	MEDIO	1 782,40 €
9	21	1		1	6									3	1	MEDIO	3 417,21 €
9	22	1		1										3	1	MEDIO	1 782,40 €
9	23			1										2	1	BASSO	1 012,60 €
9	24			1										2	1	BASSO	1 012,60 €
9	25			1										2	1	BASSO	1 012,60 €
9	26			1				3						3	1	MEDIO	1 767,13 €
9	27							3						3	1	MEDIO	754,53 €

27	3	0	23	3	0	0	0	3	0	0	0	0					35 076,54 €

Assenza di segnaletica tattile per ciechi = 1 *Integrazione di percorso tattile plantare per ciechi in mattonelle di calcestruzzo per esterni*
2 *Integrazione di percorso tattile plantare per ciechi in mattonelle di calcestruzzo per esterni*

Pavimentazione sconnessa o inadeguata = 1 *Ripristino pavimentazione bituminosa per esterni*
2 *Ripristino pavimentazione in getto di calcestruzzo per esterni*
3 *Ripristino pavimentazione in autobloccanti per esterni*
4 *Ripristino pavimentazione in porfido per esterni*
5 *Nuovo marciapiede in asfalto*
6 *Nuovo marciapiede cementizio*
7 *Nuovo marciapiede in autobloccanti*
8 *Nuovo marciapiede in cubetti di porfido*

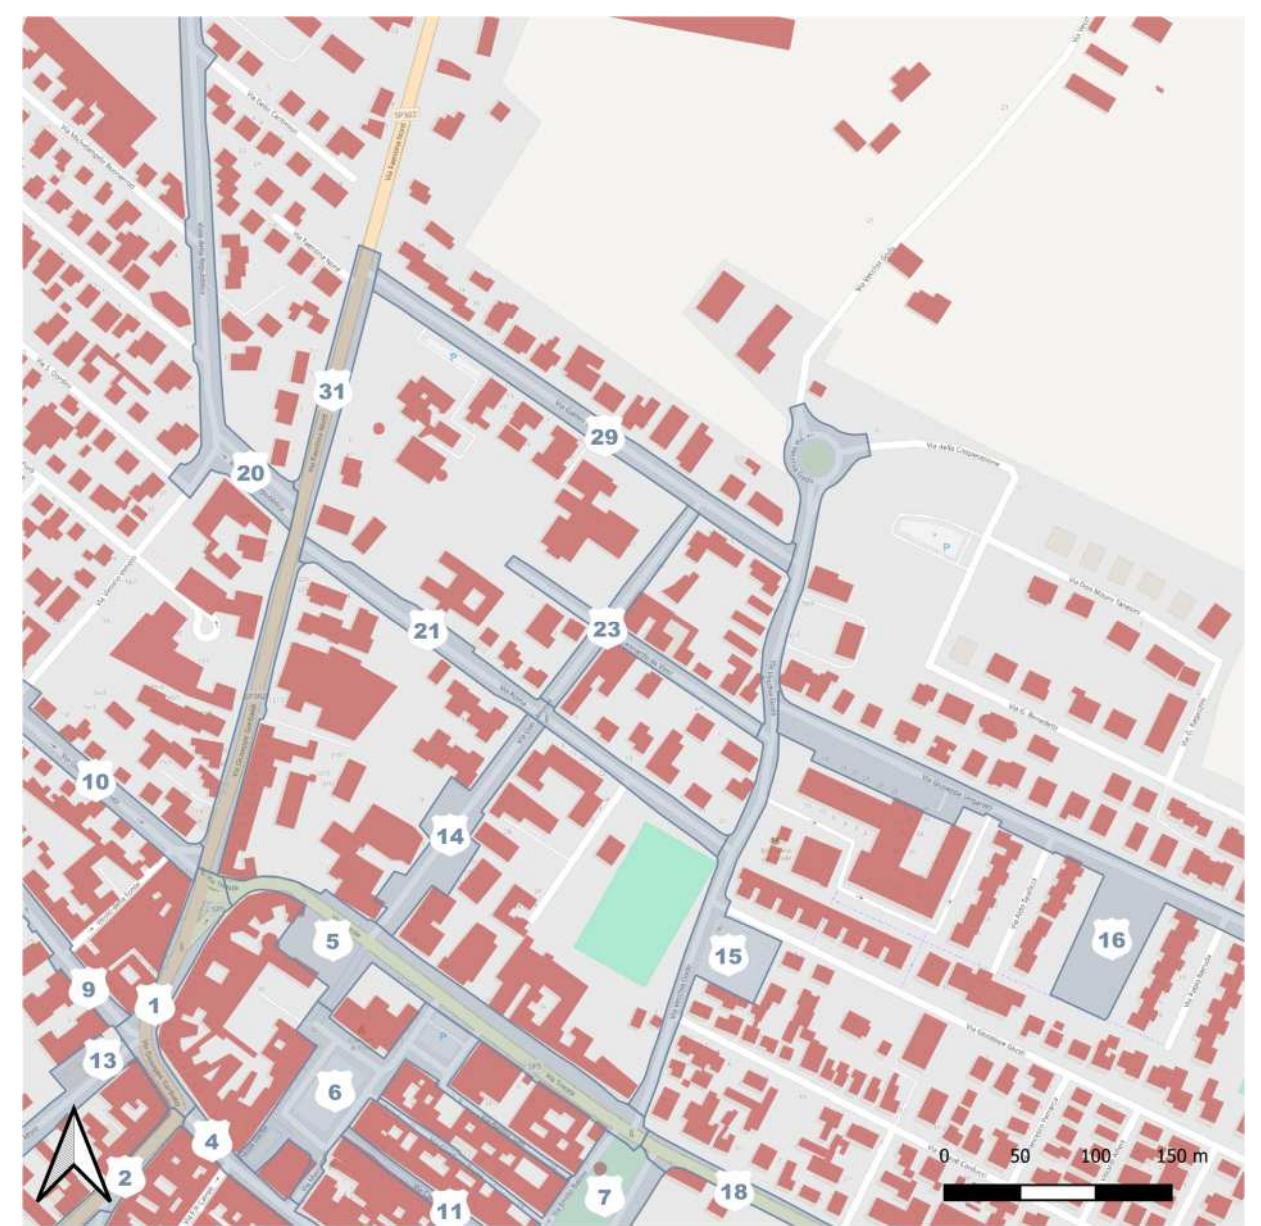
14 - VIA DON GIOVANNI MINZONI SUD

Numero della scheda	Numero della criticità	Annotazioni di campagna sullo stato attuale														Stima importo intervento	Note alla soluzione di progetto	
		Presenza di soglia o gradino superiore ai 2,5cm	Presenza di rampa troppo ripida o in condizioni disagevoli	Assenza di segnaletica tattile per ciechi	Pavimentazione sconnessa o inadeguata	Ostacolo fisico sul percorso	Strettoia del percorso che lo riduca sotto i 90cm	Ostacolo dall'alto a una quota inferiore ai 210cm da terra	Delimitazione tra aree pedonali e veicoli inadeguata	Assenza o malfunzionamento di segnalatori acustici ai semafori	Illuminazione pubblica insufficiente	Posti auto totali nell'area di controllo	Posti auto riservati a utenti disabili nell'area di controllo	Valutazione della criticità in sito	Impatto stimato sugli utenti	Valore di priorità		
14	1	1		1											1	BASSO	1 782,40 €	
14	2	1		1											3	1	MEDIO	1 782,40 €

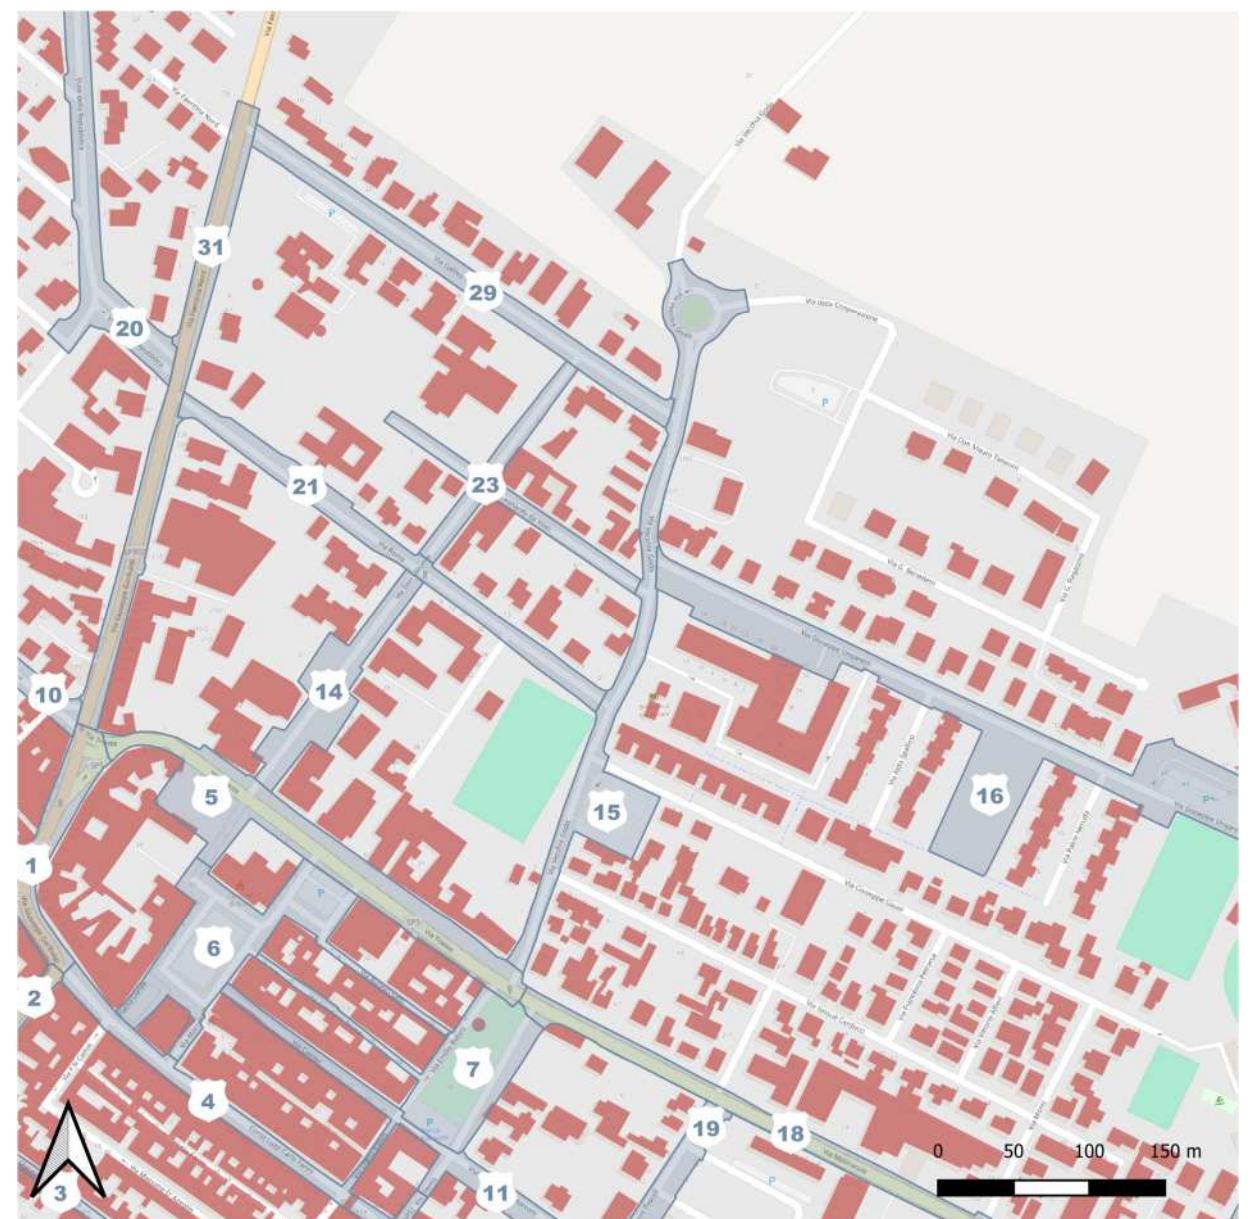
15 - VIA GORGO VECCHIA

Numero della scheda	Numero della criticità	Presenza di soglia o gradino superiore ai 2,5cm			Presenza di rampa troppo ripida o in condizioni disagevoli			Assenza di segnaletica tattile per ciechi			Pavimentazione sconnessa o inadeguata			Ostacolo fisico sul percorso			Strettoia del percorso che lo riduca sotto i 90cm			Ostacolo dall'alto a una quota inferiore ai 210cm da terra			Delimitazione tra aree pedonali e veicoli inadeguata			Assenza o malfunzionamento di segnalatori acustici ai semafori			Illuminazione pubblica insufficiente			Posti auto totali nell'area di controllo			Posti auto riservati a utenti disabili nell'area di controllo			Annotazioni di campagna sullo stato attuale			Valutazione della criticità in sito	Impatto stimato sugli utenti	Valore di priorità	Stima importo intervento	Note alla soluzione di progetto
		1	1	4																																									
15	1		1	1	4																											3	4	ALTO	3 456,61 €

15	24																																		2	4	ALTO	754,53 €							
15	25						4																												4	4	ALTO	919,69 €

28	3	3	22	7	1	3	0	3	3	0	66	2				37 906,70 €

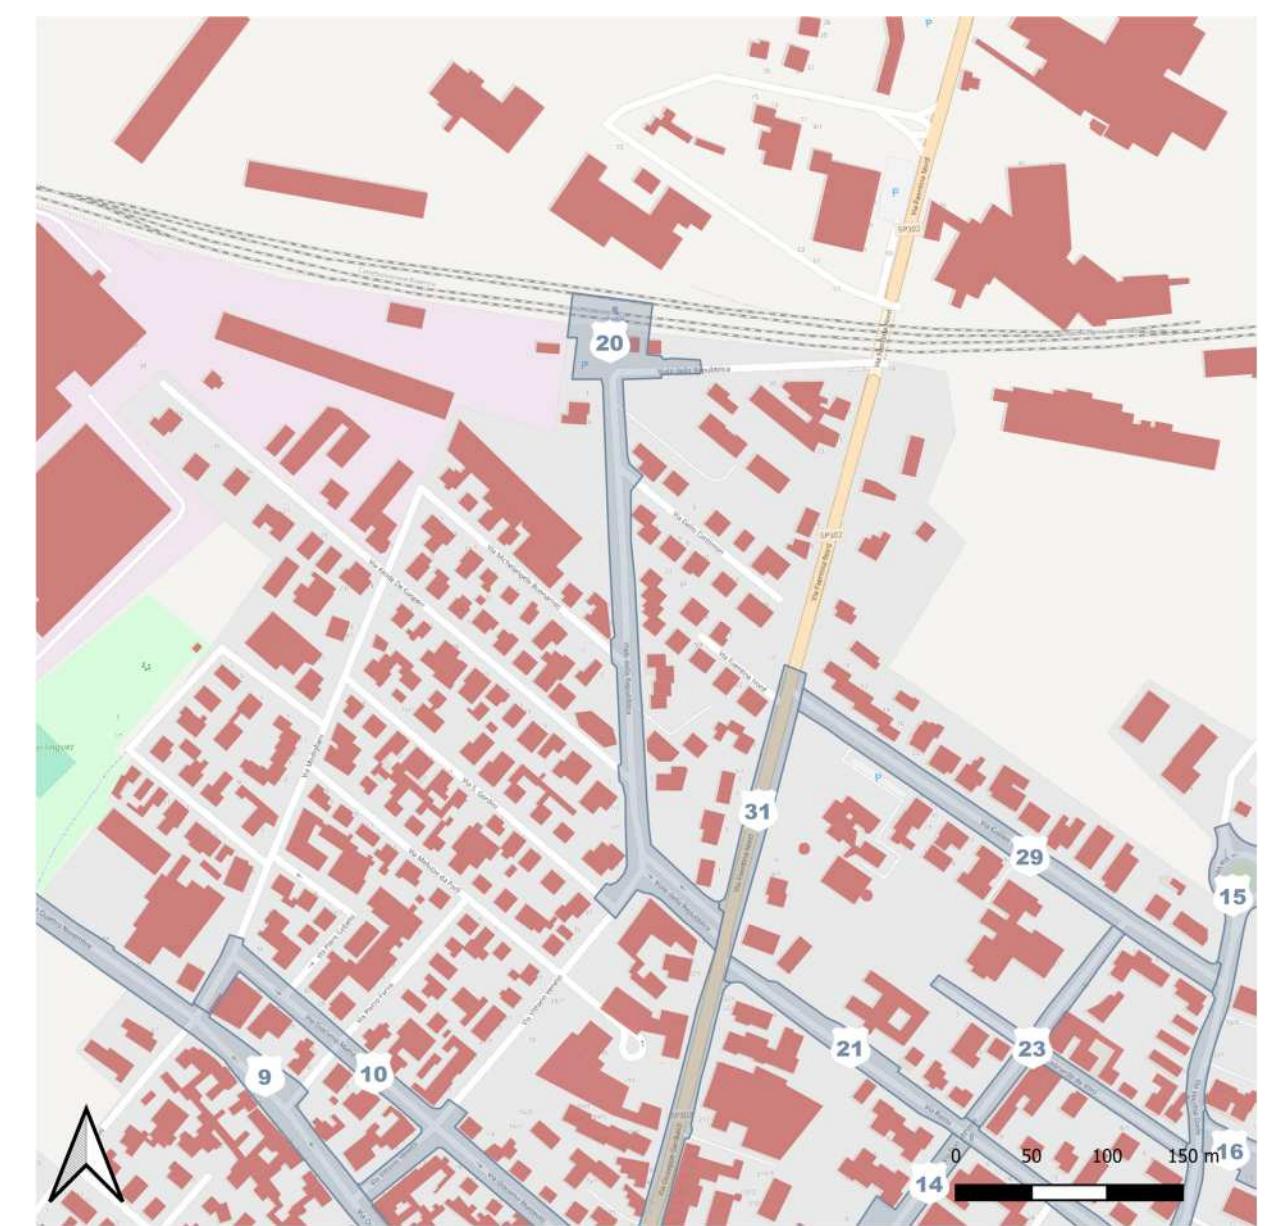
20 - VIALE DELLA REPUBBLICA

Numero della scheda	Numero della criticità	Annotazioni di campagna sullo stato attuale										Valutazione della criticità in sito	Impatto stimato sugli utenti	Valore di priorità	Stima importo intervento	Note alla soluzione di progetto	
		Presenza di soglia o gradino superiore ai 2,5cm	Presenza di rampa troppo ripida o in condizioni disagevoli	Assenza di segnaletica tattile per ciechi	Pavimentazione sconnessa o inadeguata	Ostacolo fisico sul percorso	Strettoia del percorso che lo riduca sotto i 90cm	Ostacolo dall'alto a una quota inferiore ai 210cm da terra	Delimitazione tra aree pedonali e veicoli inadeguata	Assenza o malfunzionamento di segnalatori acustici ai semafori	Illuminazione pubblica insufficiente						
20	1				1									4	MEDIO	353,73 €	
20	2	1		1									5	4	ALTO	1 782,40 €	
20	3												4	MEDIO	- €		
20	4	1		1									4	4	ALTO	1 782,40 €	
20	5	1		1									2	4	ALTO	1 782,40 €	
20	6			1									2	4	ALTO	1 012,60 €

Pavimentazione sconnessa o inadeguata = 1 *Ripristino pavimentazione bituminosa per esterni*
 2 *Ripristino pavimentazione in getto di calcestruzzo per esterni*
 3 *Ripristino pavimentazione in autobloccanti per esterni*
 4 *Ripristino pavimentazione in porfido per esterni*
 5 *Nuovo marciapiede in asfalto*
 6 *Nuovo marciapiede cementizio*
 7 *Nuovo marciapiede in autobloccanti*
 8 *Nuovo marciapiede in cubetti di porfido*

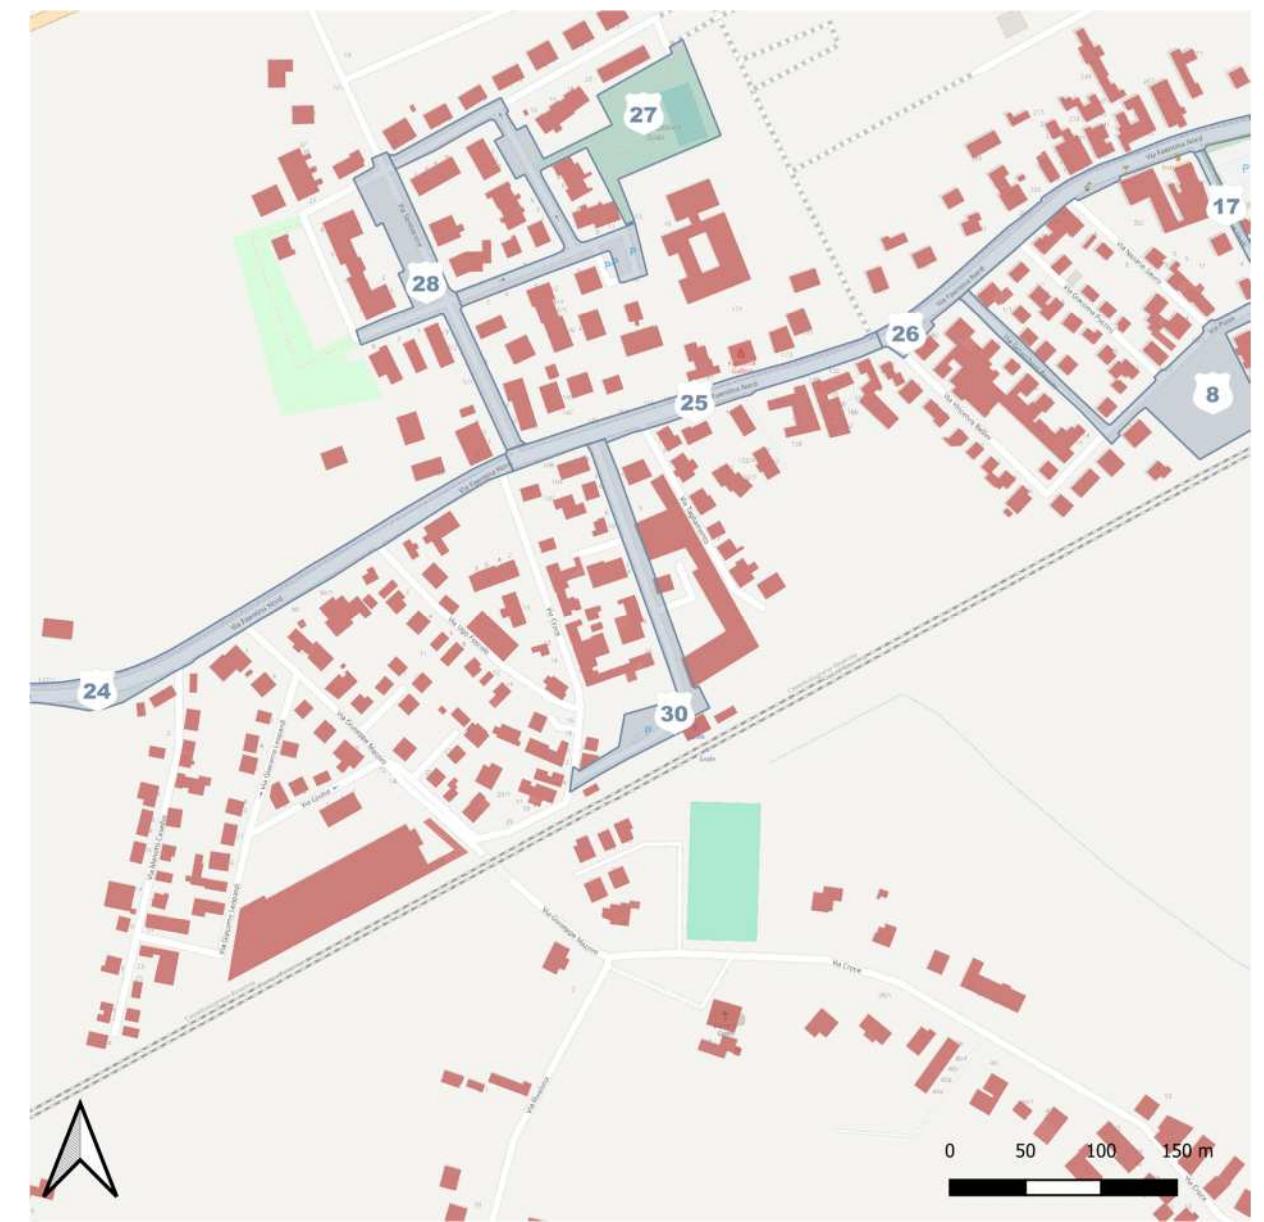
30 - VIALE F. BARACCA STAZIONE DI GODO

Numero della scheda	Numero della criticità	Annotazioni di campagna sullo stato attuale													Stima importo intervento	Note alla soluzione di progetto		
		Presenza di soglia o gradino superiore ai 2,5cm	Presenza di rampa troppo ripida o in condizioni disagevoli	Assenza di segnaletica tattile per ciechi	Pavimentazione sconnessa o inadeguata	Ostacolo fisico sul percorso	Strettoia del percorso che lo riduca sotto i 90cm	Ostacolo dall'alto a una quota inferiore ai 210cm da terra	Delimitazione tra aree pedonali e veicoli inadeguata	Assenza o malfunzionamento di segnalatori acustici ai semafori	Illuminazione pubblica insufficiente	Posti auto totali nell'area di controllo	Posti auto riservati a utenti disabili nell'area di controllo	Valutazione della criticità in sito	Impatto stimato sugli utenti	Valore di priorità		
30	1			1														
30	2					1												
30	3																	
30	4							3

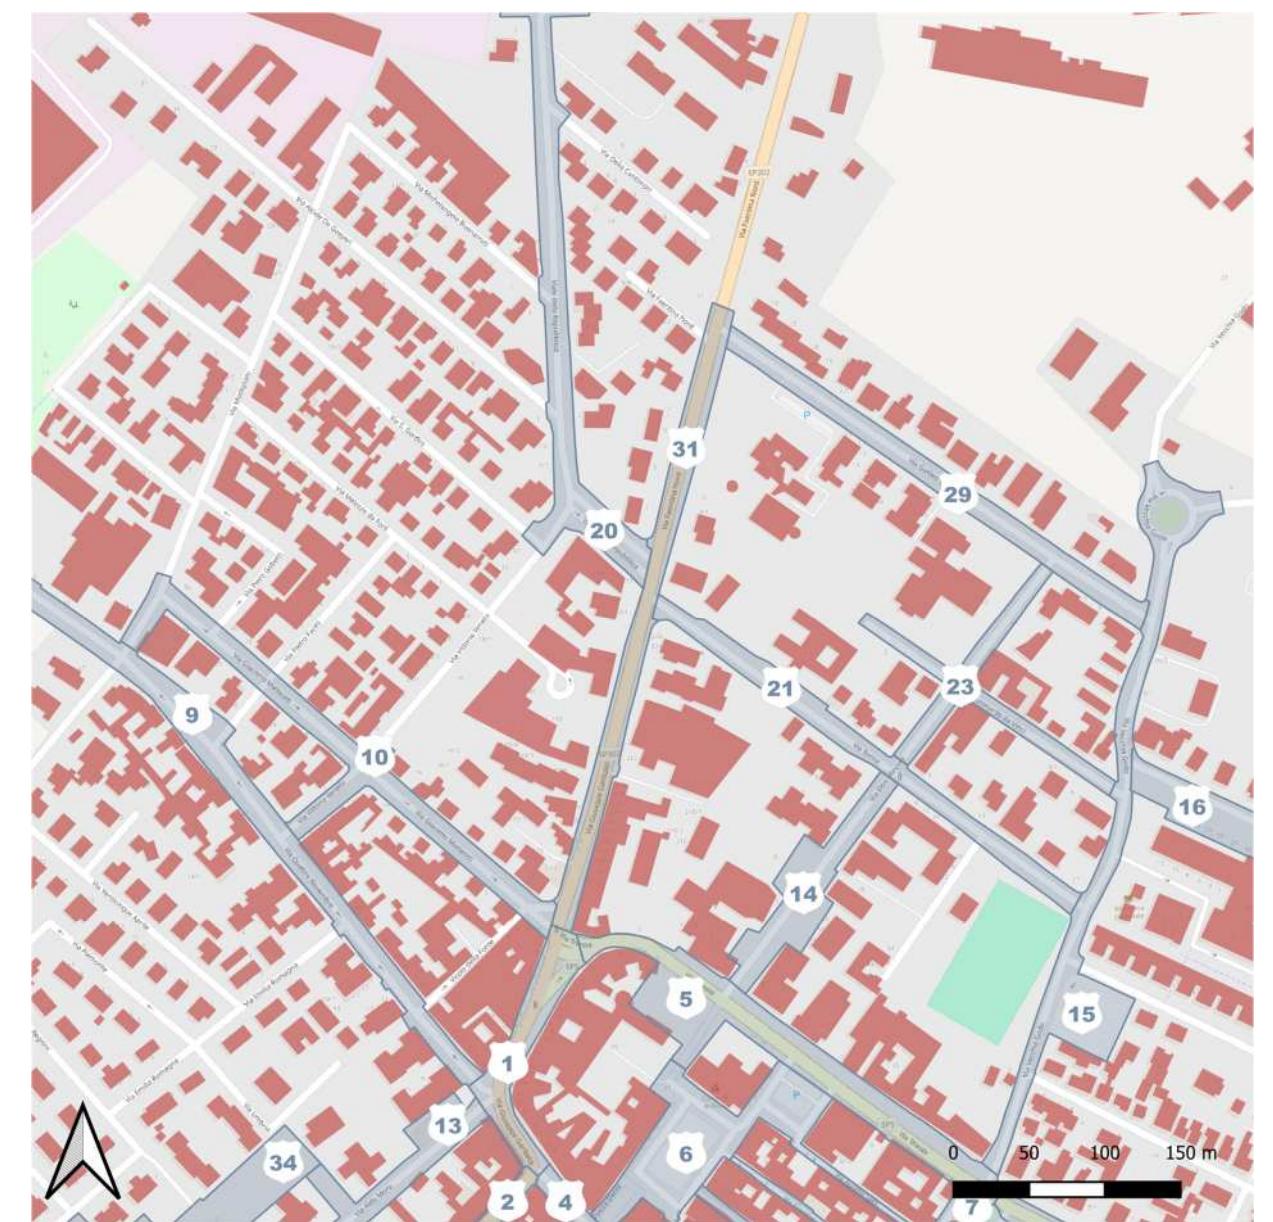
31 - VIA FAENTINA NORD CAPOLUOGO

Numero della scheda	Numero della criticità	Aree critiche													Annotazioni di campagna sullo stato attuale	Valutazione della criticità in sito	Impatto stimato sugli utenti	Valore di priorità	Stima importo intervento	Note alla soluzione di progetto
		Presenza di soglia o gradino superiore ai 2,5cm	Presenza di rampa troppo ripida o in condizioni disagevoli	Assenza di segnaletica tattile per ciechi	Pavimentazione sconnessa o inadeguata	Ostacolo fisico sul percorso	Strettoia del percorso che lo riduca sotto i 90cm	Ostacolo dall'alto a una quota inferiore ai 210cm da terra	Delimitazione tra aree pedonali e veicoli inadeguata	Assenza o malfunzionamento di segnalatori acustici ai semafori	Illuminazione pubblica insufficiente	Posti auto totali nell'area di controllo	Posti auto riservati a utenti disabili nell'area di controllo							
31	1								3					Situazione è potenzialmente ingannevole e pericolosa soprattutto per i ciechi in cui sembra che su Vittorio Veneto ci sia un attraversamento pedonale a tagliare viale della Repubblica ma in realtà questo è stato cancellato	5	1	ALTO	754,53 €

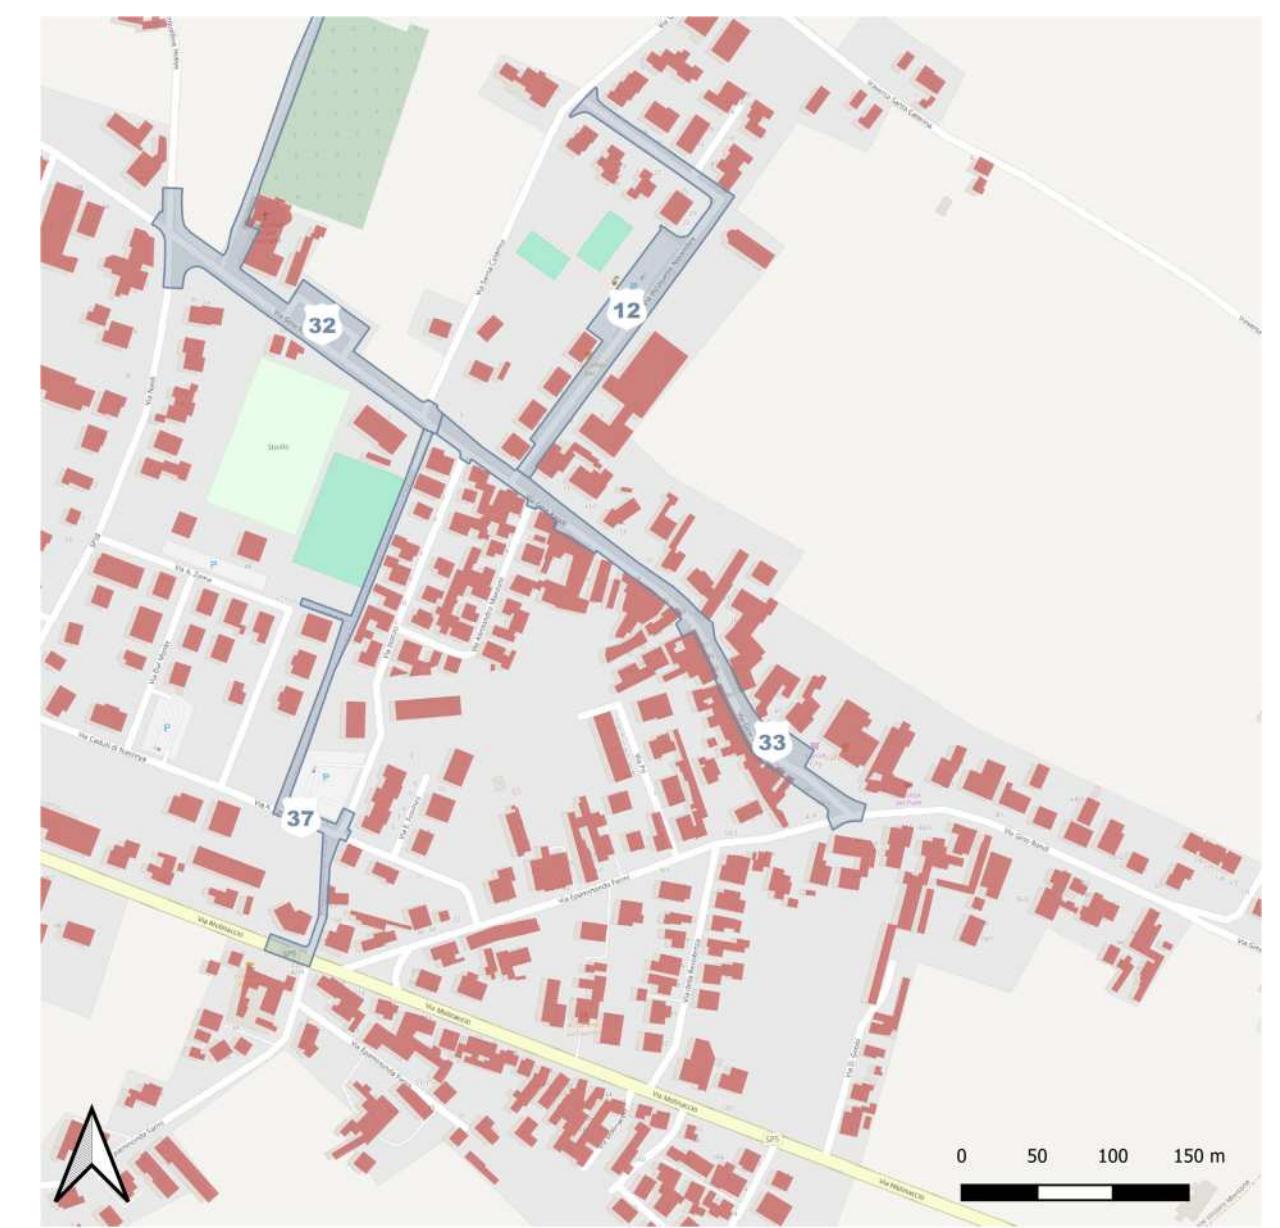
33 - VIA RANDI SUD

Numero della scheda	Numero della criticità	Annotazioni di campagna sullo stato attuale														Valutazione della criticità in sito	Impatto stimato sugli utenti	Valore di priorità	Stima importo intervento	Note alla soluzione di progetto
		Presenza di soglia o gradino superiore ai 2,5cm	Presenza di rampa troppo ripida o in condizioni disagevoli	Assenza di segnaletica tattile per ciechi	Pavimentazione sconnessa o inadeguata	Ostacolo fisico sul percorso	Strettoia del percorso che lo riduca sotto i 90cm	Ostacolo dall'alto a una quota inferiore ai 210cm da terra	Delimitazione tra aree pedonali e veicoli inadeguata	Assenza o malfunzionamento di segnalatori acustici ai semafori	Illuminazione pubblica insufficiente	Posti auto totali nell'area di controllo	Posti auto riservati a utenti disabili nell'area di controllo							
33	22								3						2	4	ALTO	754,53 €		
33	21			1											4	4	ALTO	1 012,60 €
