COMUNE DI RUSSI  
PROVINCIA DI RAVENNA

**P.E.B.A.  
2024**

ELABORATI DI PIANO

# SCHEDE CRITICITÀ EDIFICI

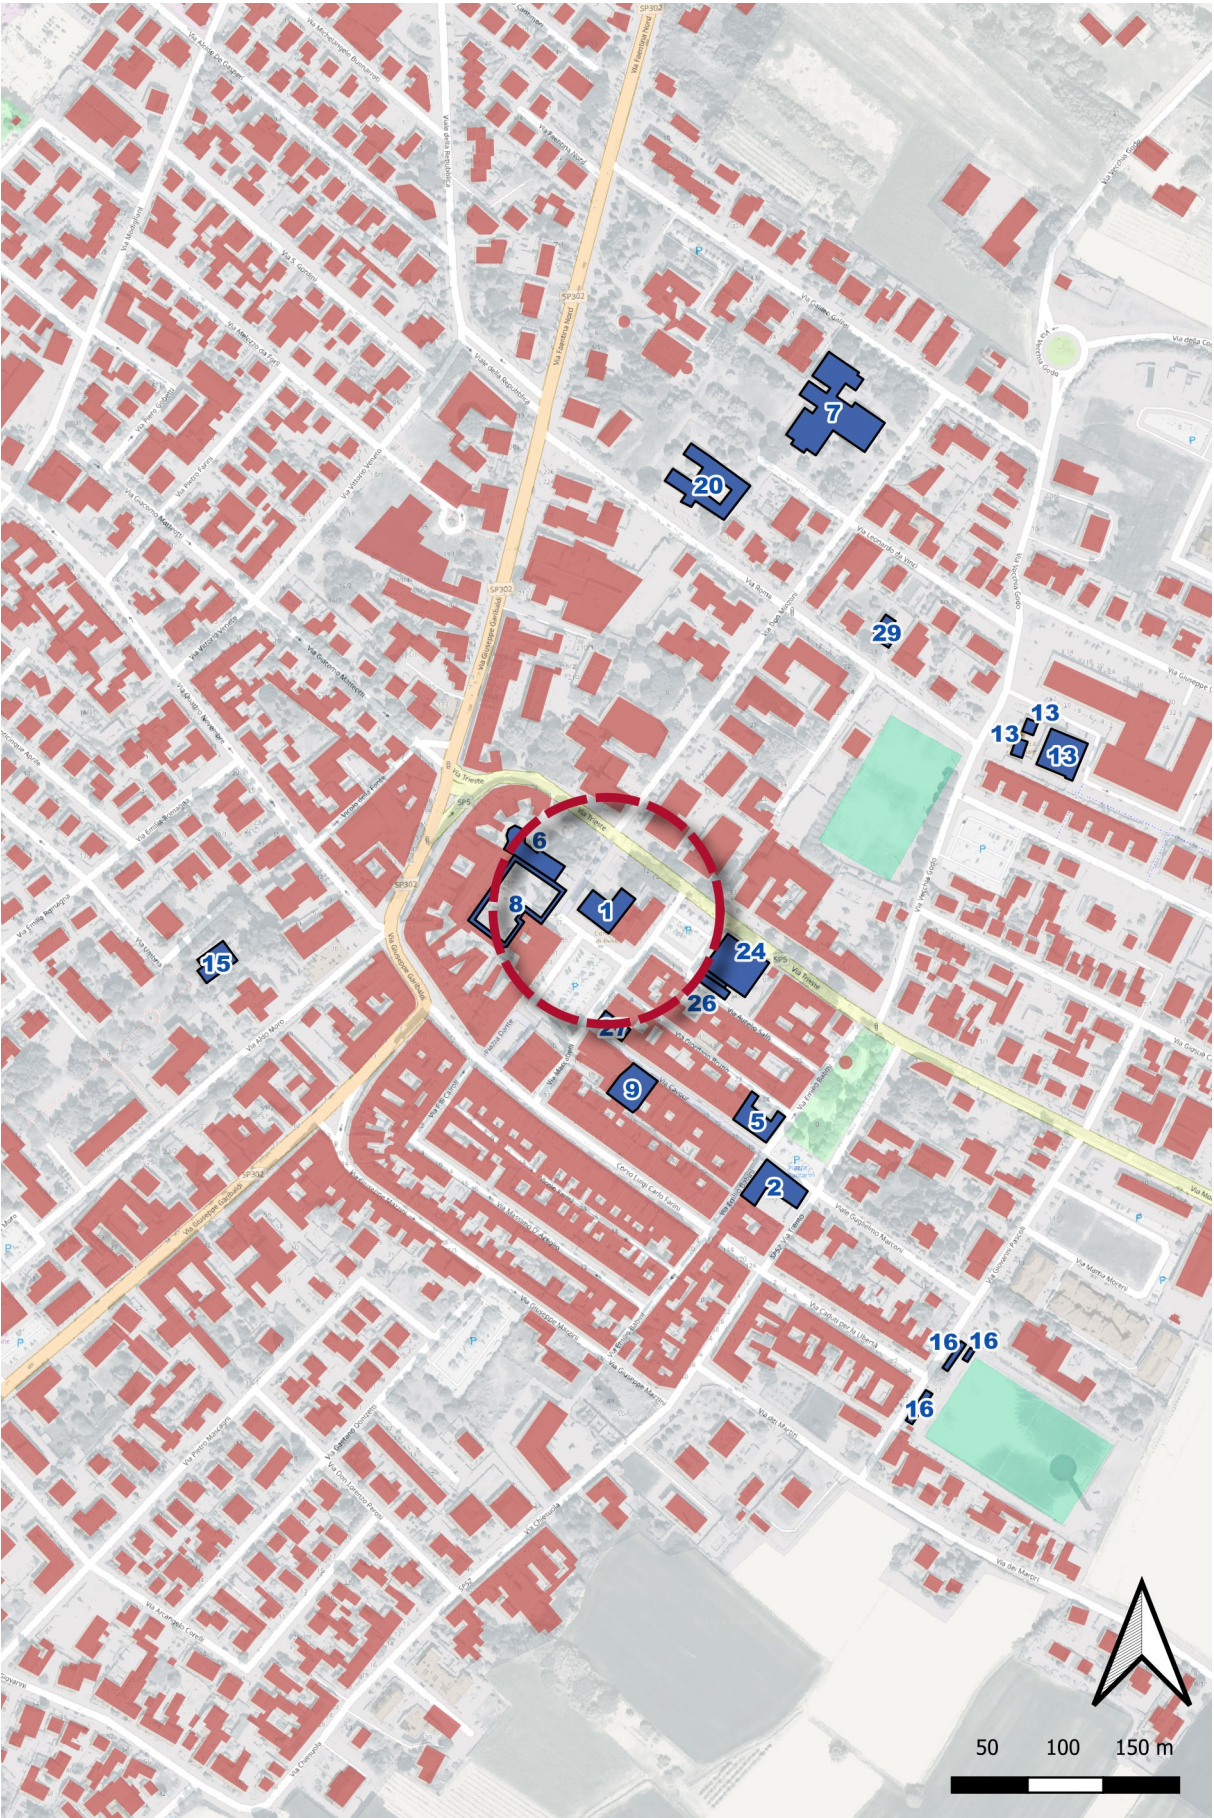
| 1 | 2 | 8.1.1.c - Apertura porta con sforzo inferiore a 8kg | Tale porta di accesso è di difficile movimentazione da parte di utente con disabilità motoria. | Manutenzione porta | 484,08 € | Interventi di integrazione dei servomeccanismi per rendere più leggera la movimentazione della porta. | 3 | 3 | MEDIO |
| 1 | 1 | 8.1.1.a - Porte accesso con larghezza maggiore o uguale a 80 cm | Il portone di ingresso nel suo insieme risulta troppo complesso per utente con disabilità motorie e andrebbe riconfigurato. | Non risolvibile con interventi ordinari | 10 000,00 € | La soluizione potrebbe prevedere il disassemblamento e riposizionamento interno delle attuali ante storiche e la realizzazione di una doppia porta automatizzata per l'accesso. | 3 | 3 | MEDIO |
| 1 | 35 | 8.2.2.b - Pavimentazione esterna: giunture inferiori a 5 mm conrisalti di spessore < a 2 mm | Pavimentazione inadeguata dell'area cortile. | Nuovo marciapiede in cubetti di porfido | 4 775,28 € | | 5 | 1 | BASSO |
| 1 | 36 | 8.1.11.g - Assenza di rampa, inaccessibilità dislivello | Pedana rialzata di giunta non accessibile. | Realizzazione di rampa di raccordo per piccoli dislivelli (15cm) | 1 589,19 € | | 2 | 1 | BASSO |
| 1 | 34 | 8.1.6.j - Servizi igienici da rifare. | Servizi igienici complessivamente non adeguati da rifare completamente. | Rifacimento complessivo bagni | 18 000,00 € | | 5 | 3 | ALTO |
| 1 | 22 | 8.1.1.b - Porte interne con larghezza maggiore o uguale a 75 cm | Porta accessibile solo con apertura doppia anta. | Sostituzione completa porta interna in legno | 1 393,80 € | | 2 | 3 | MEDIO |

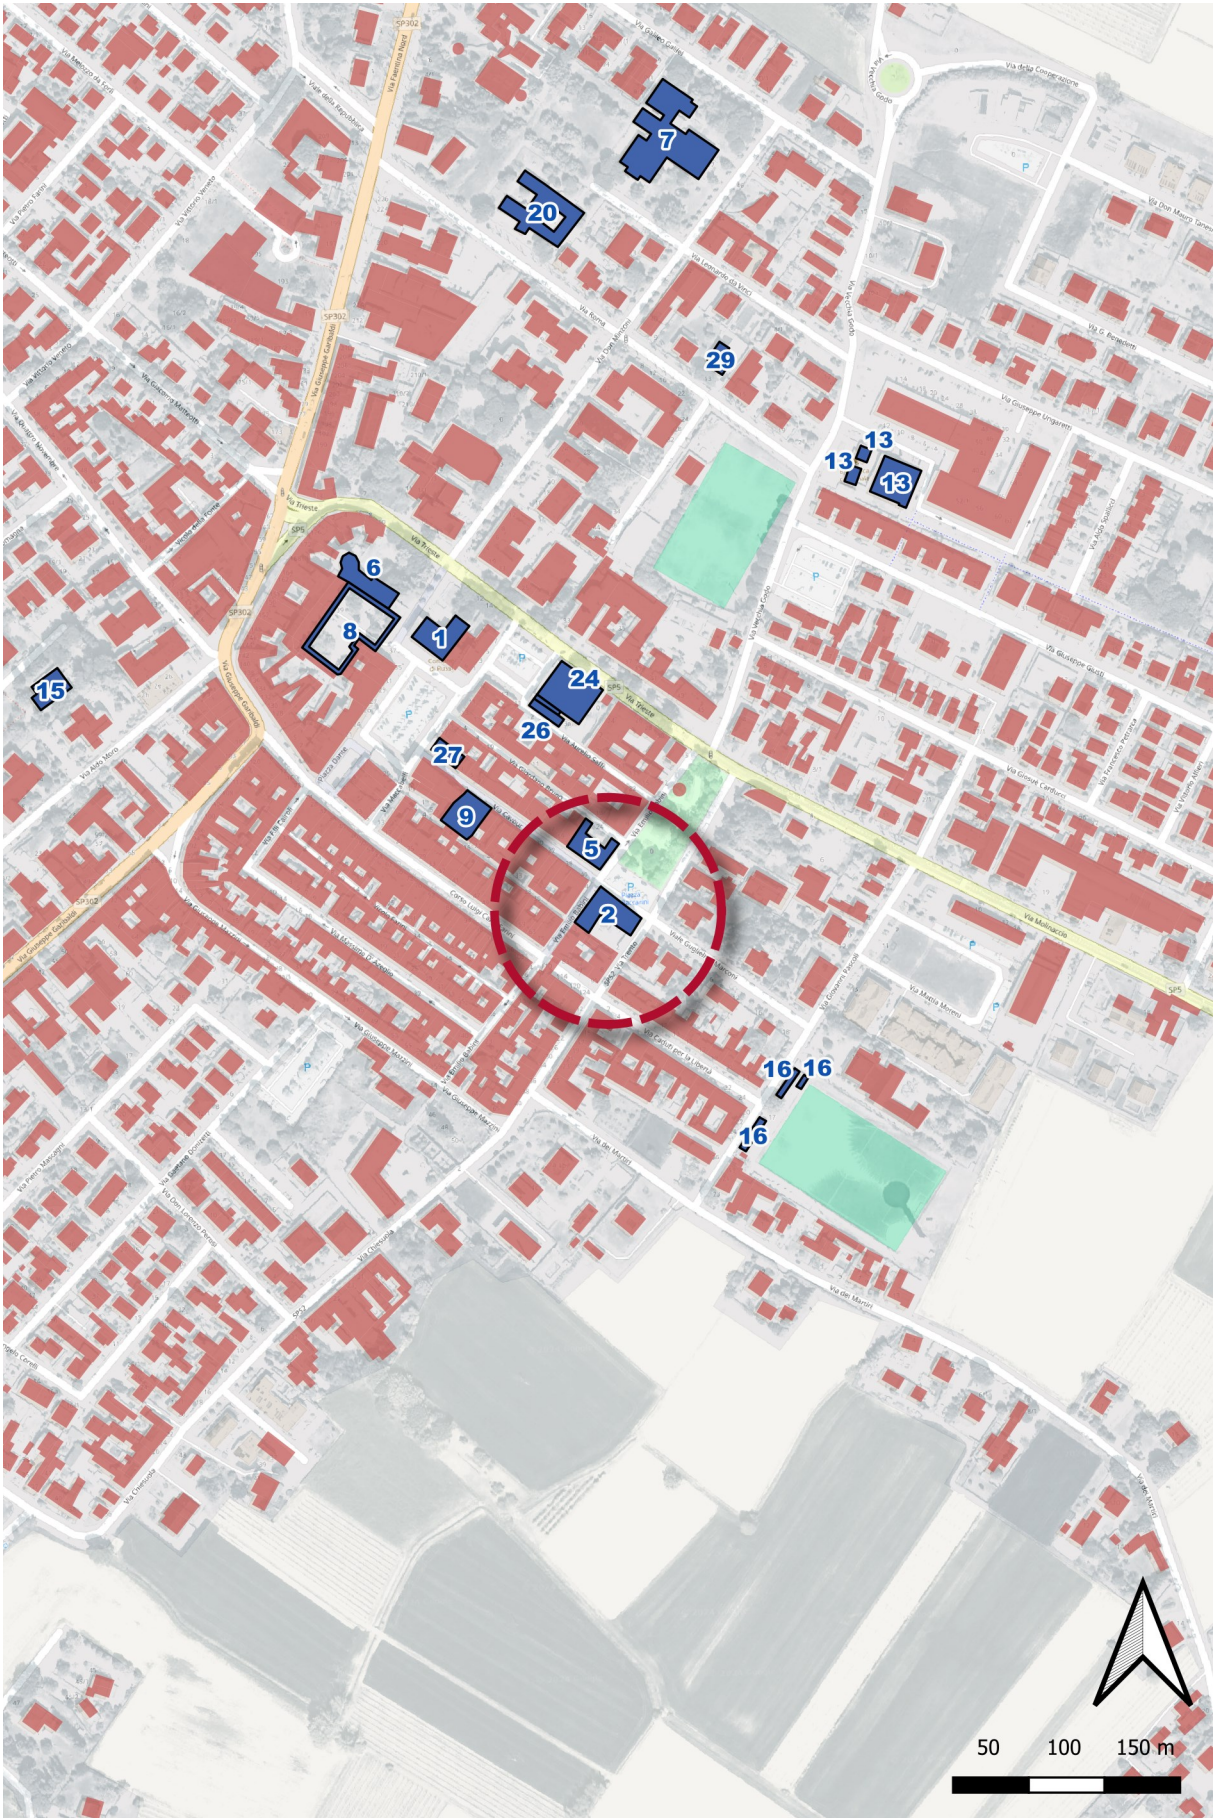
02 - SEDE UFFICI COMUNALI AREA TECNICA

| Numero della scheda | Numero della criticità | Descrizione problema riscontrato | Annotazioni di campagna sullo stato attuale | Soluzione proposta | Stima importo intervento | Note progettuali | Valutazione della criticità in sito | Impatto stimato sugli utenti | Valore di priorità |
|---|---|---|---|---|---|---|---|---|---|
| 2 | 20 | 8.1.2.b - Pavimenti: superfici antisdrucciolevoli. | Area inclinata sdruciolevole. | Fornitura di banda adesiva antiscivolo | 80,00 € | | 2 | 2 | BASSO |

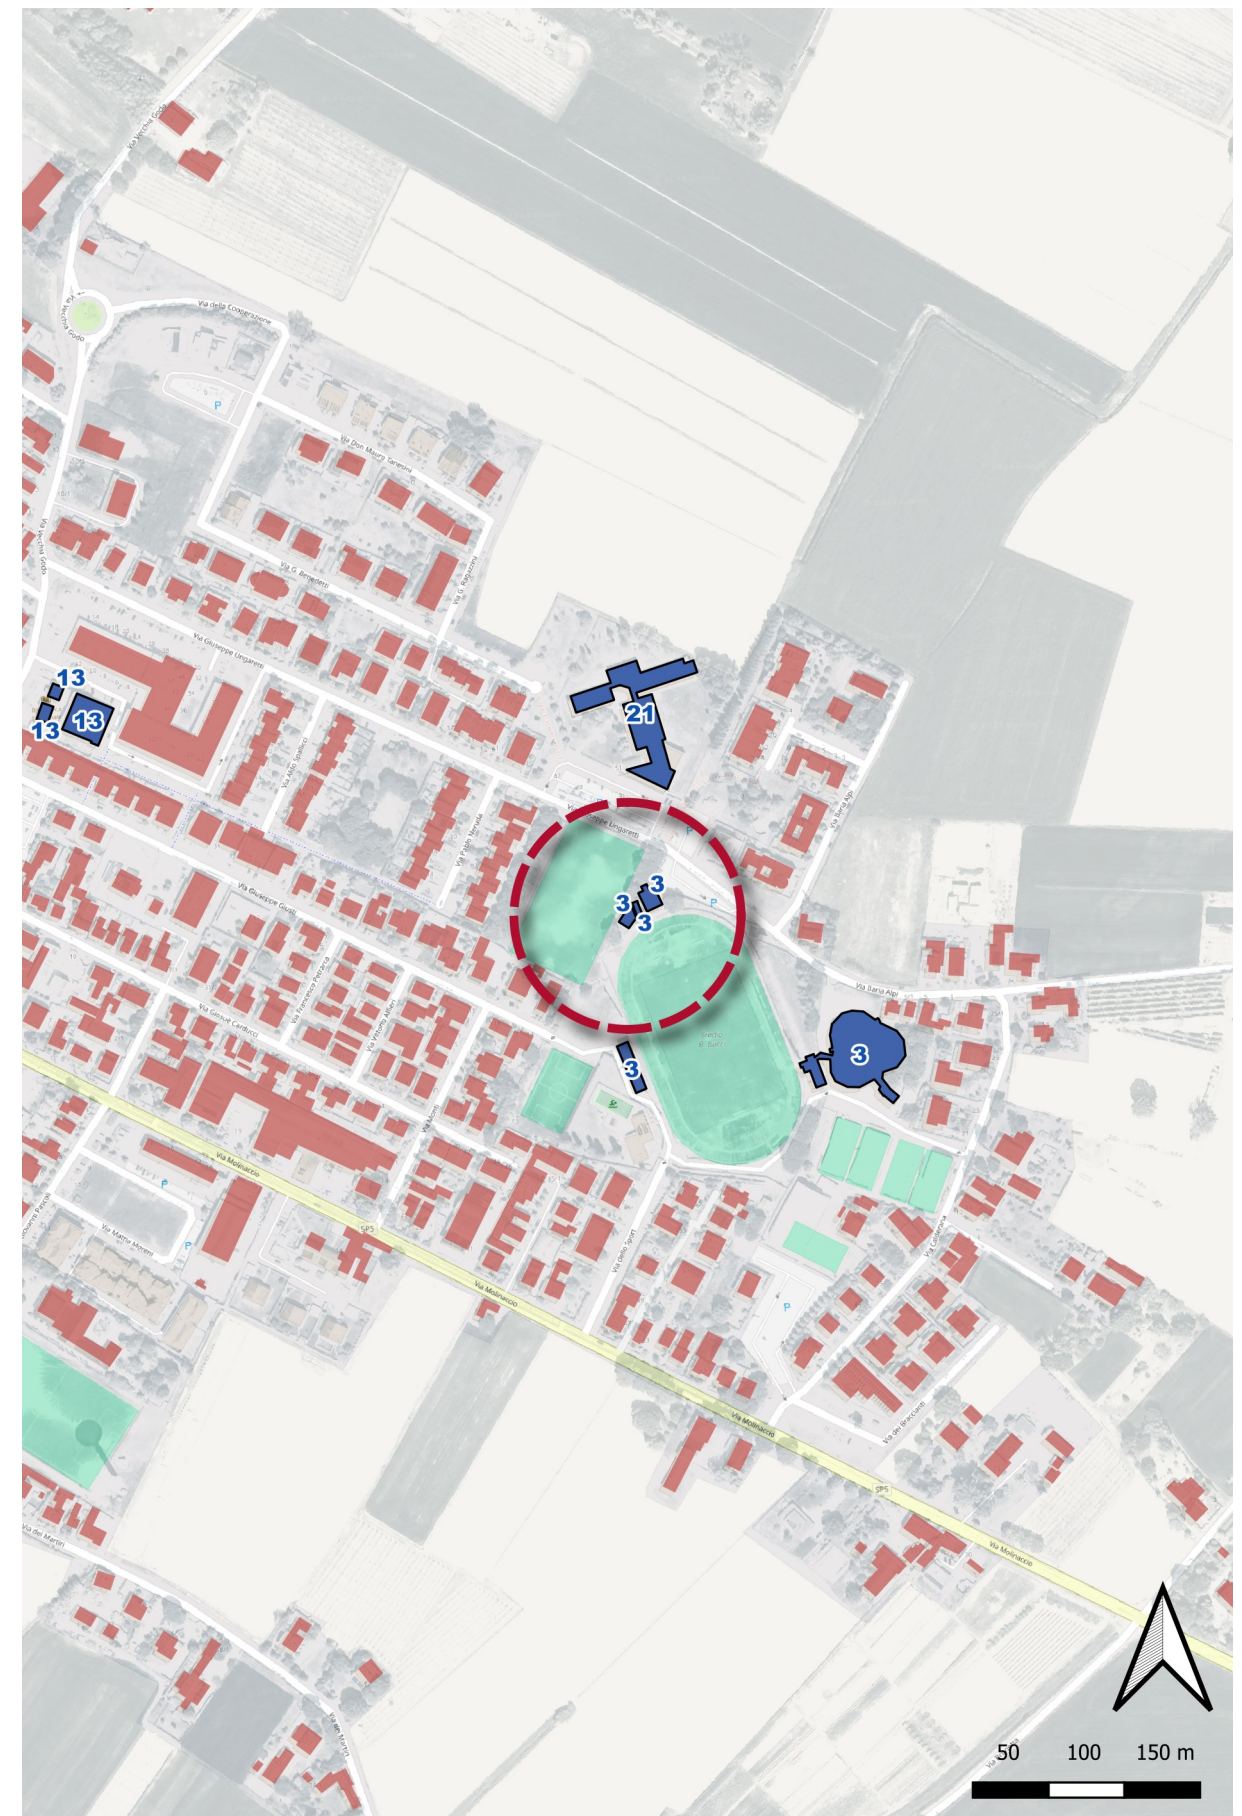
### 03 - STADIO BUCCI E IMPIANTI SPORTIVI

| Numero della scheda | Numero della criticità | Descrizione problema riscontrato | Annotazioni di campagna sullo stato attuale | Soluzione proposta | Stima importo intervento | Note progettuali | Valutazione della criticità in sito | Impatto stimato sugli utenti | Valore di priorità |
|---|---|---|---|---|---|---|---|---|---|
| 3 | 9 | 8.1.6.f - WC:Dotazione di maniglioni | Assenza di maniglioni | Aggiunta di maniglioni di manovra nel bagno | 724,59 € | | 4 | 1 | BASSO |

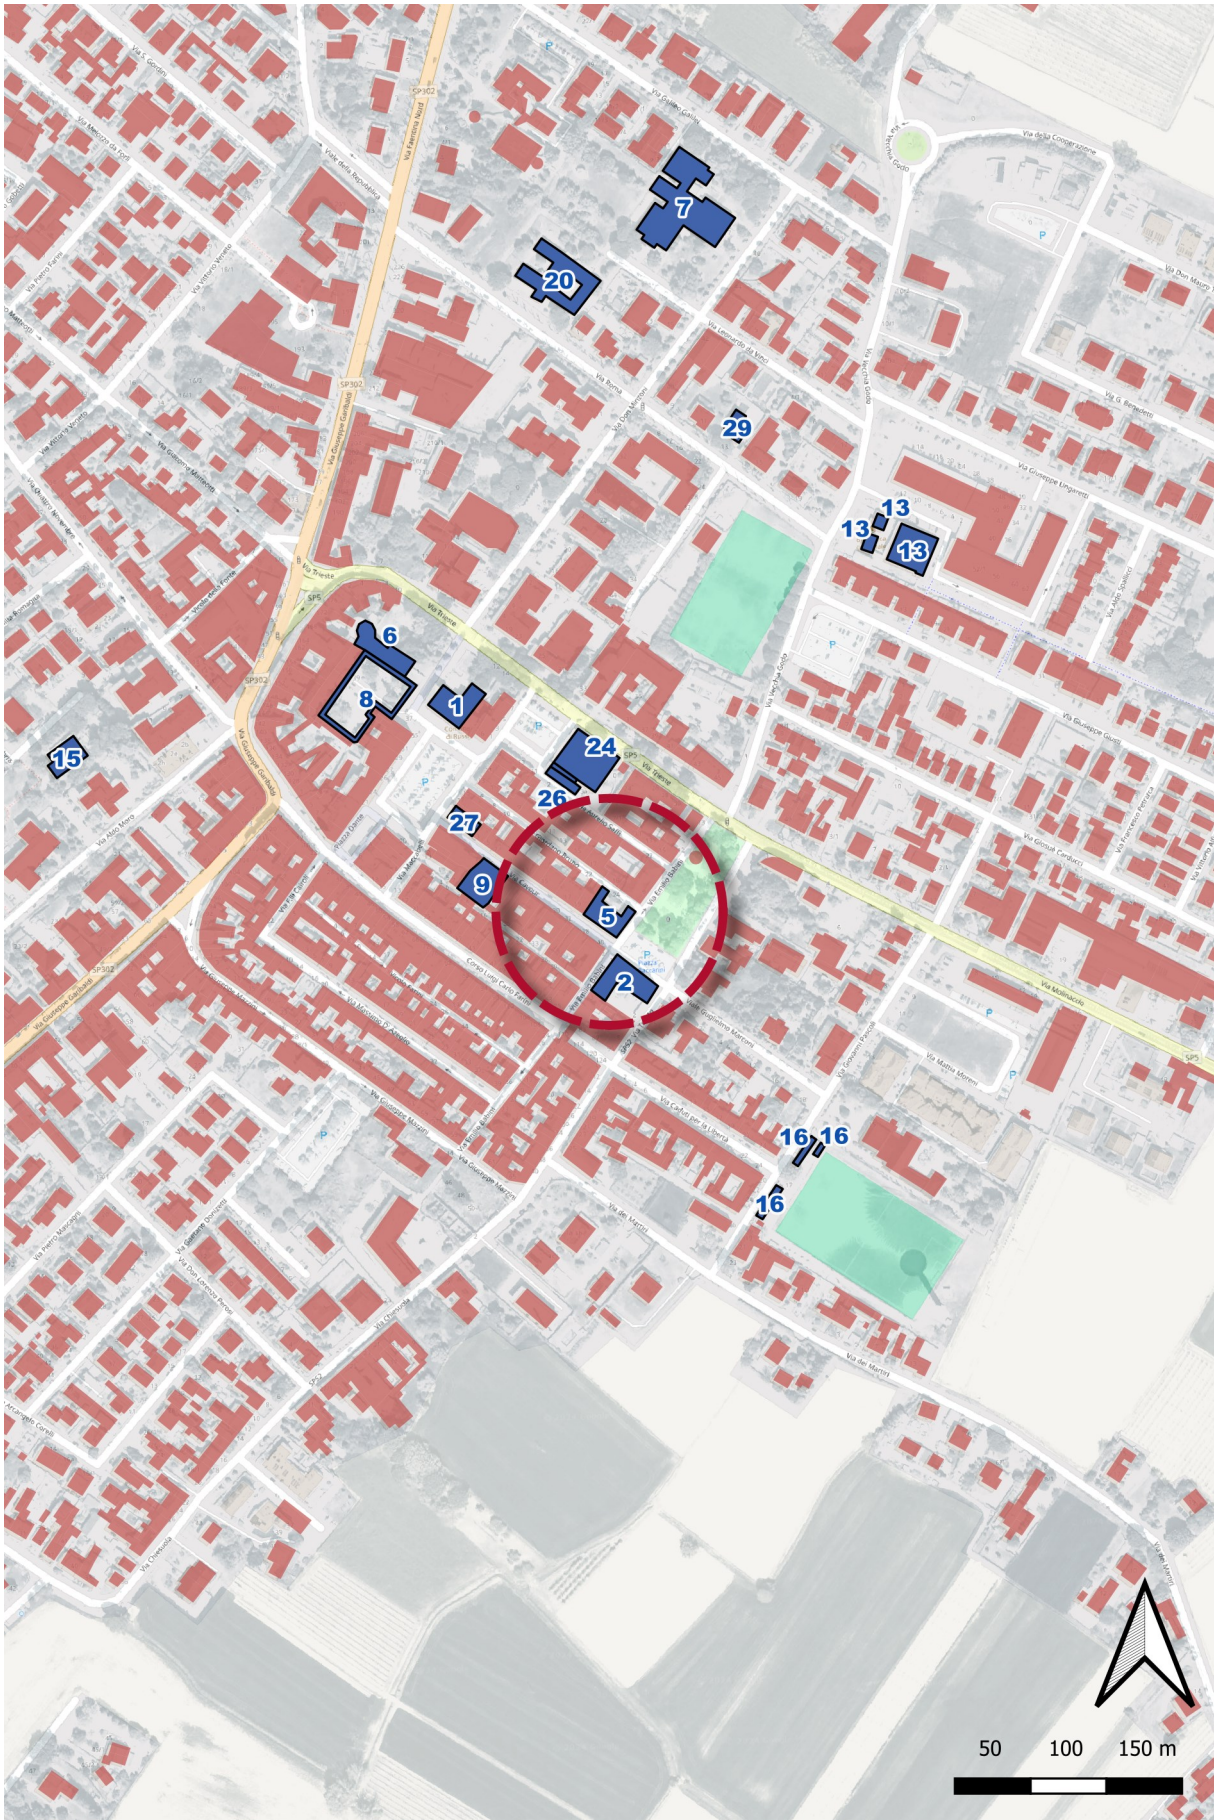
05 - SEDE UFFICI COMUNALI SETTORE CULTURA

| Numero della scheda | Numero della criticità | Descrizione problema riscontrato | Annotazioni di campagna sullo stato attuale | Soluzione proposta | Stima importo intervento | Note progettuali | Valutazione della criticità in sito | Impatto stimato sugli utenti | Valore di priorità |
|---|---|---|---|---|---|---|---|---|---|
| 5 | 3 | 8.1.10.h - Scale: Corrimano da entrambi i lati | | Integrazione di corrimano metallico | 490,02 € | | 2 | 2 | BASSO |

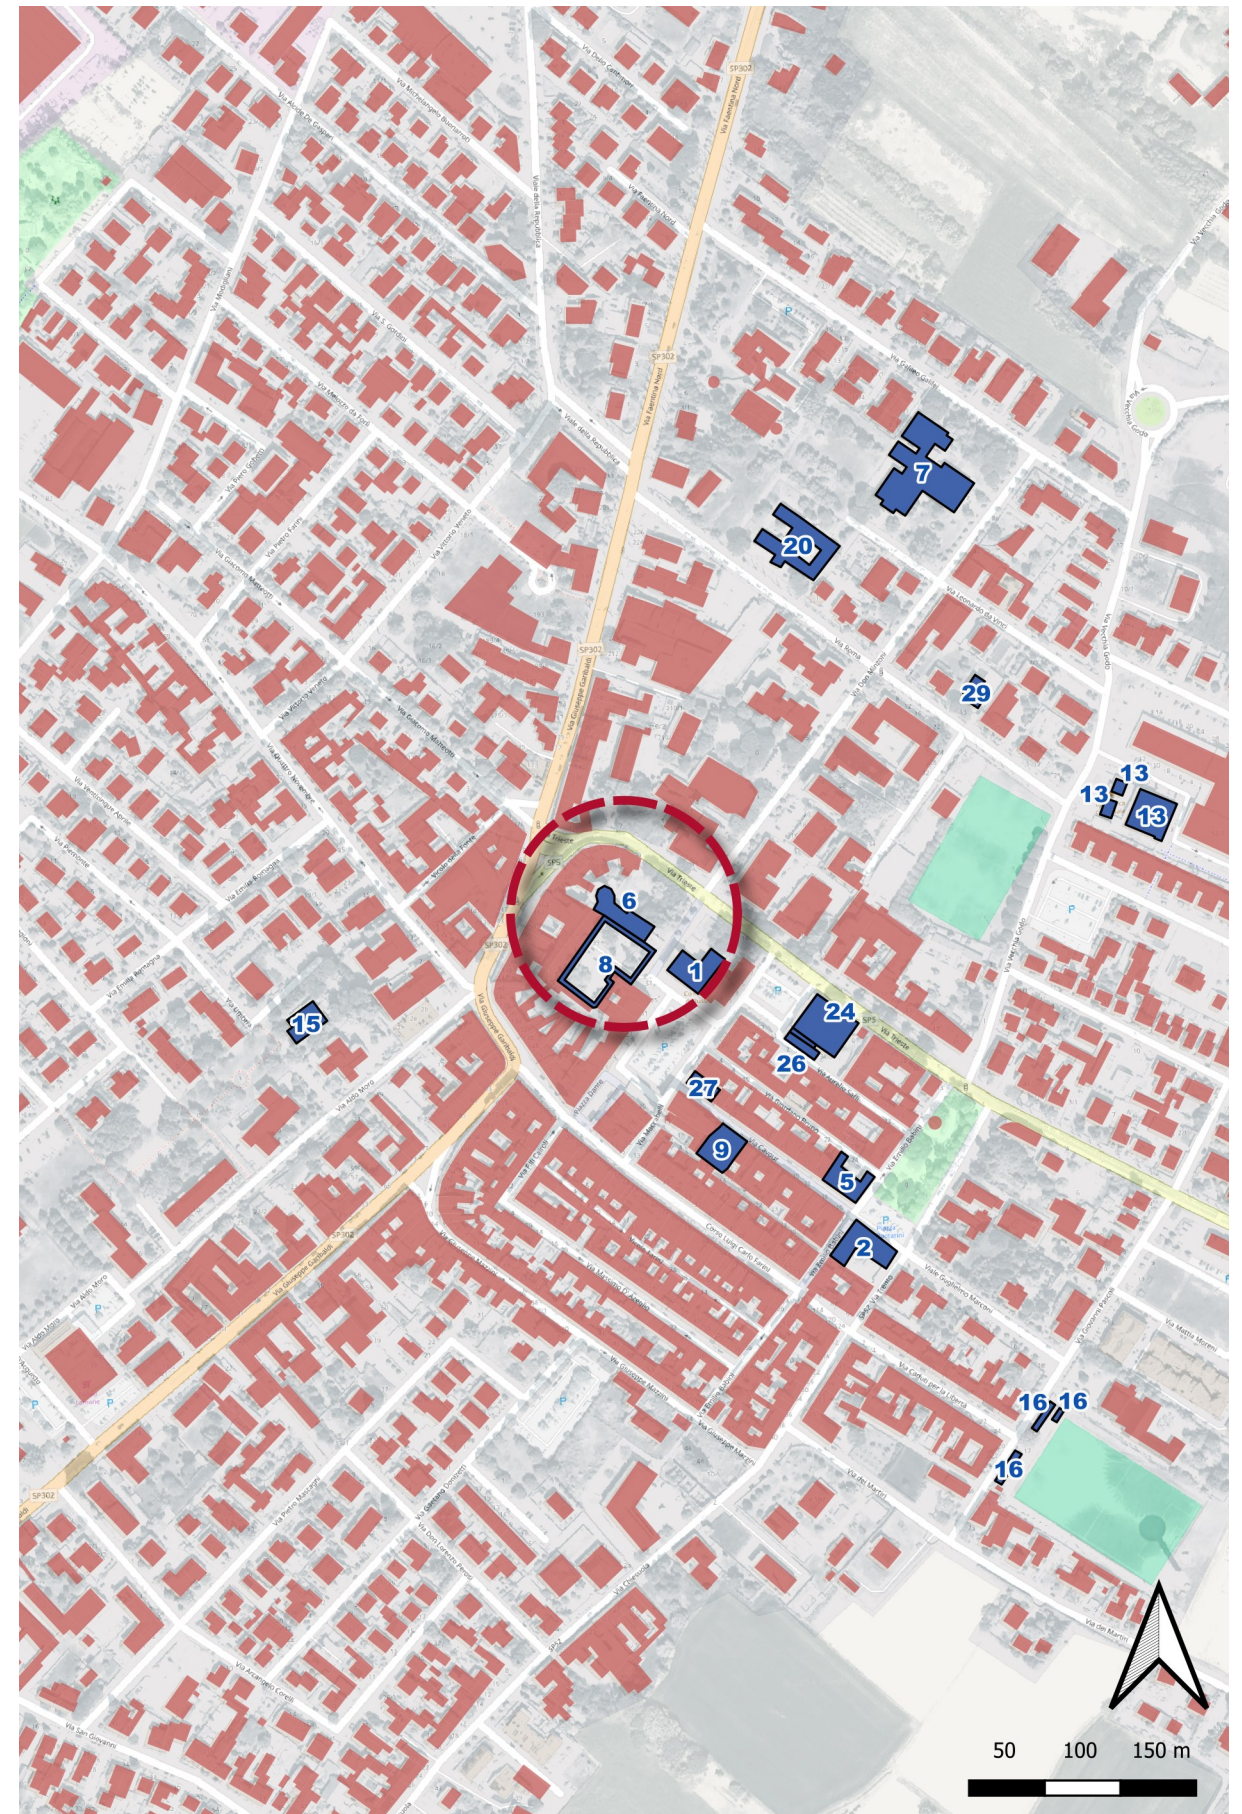
## 06 - MUESO CIVICO

| Numero della scheda | Numero della criticità | Descrizione problema riscontrato | Annotazioni di campagna sullo stato attuale | Soluzione proposta | Stima importo intervento | Note progettuali | Valutazione della criticità in sito | Impatto stimato sugli utenti | Valore di priorità |
|---|---|---|---|---|---|---|---|---|---|
| 6 | 6 | 8.1.10.h - Scale: Corrimano da entrambi i lati | | Integrazione di corrimano metallico | 245,01 € | | 1 | 1 | BASSO |

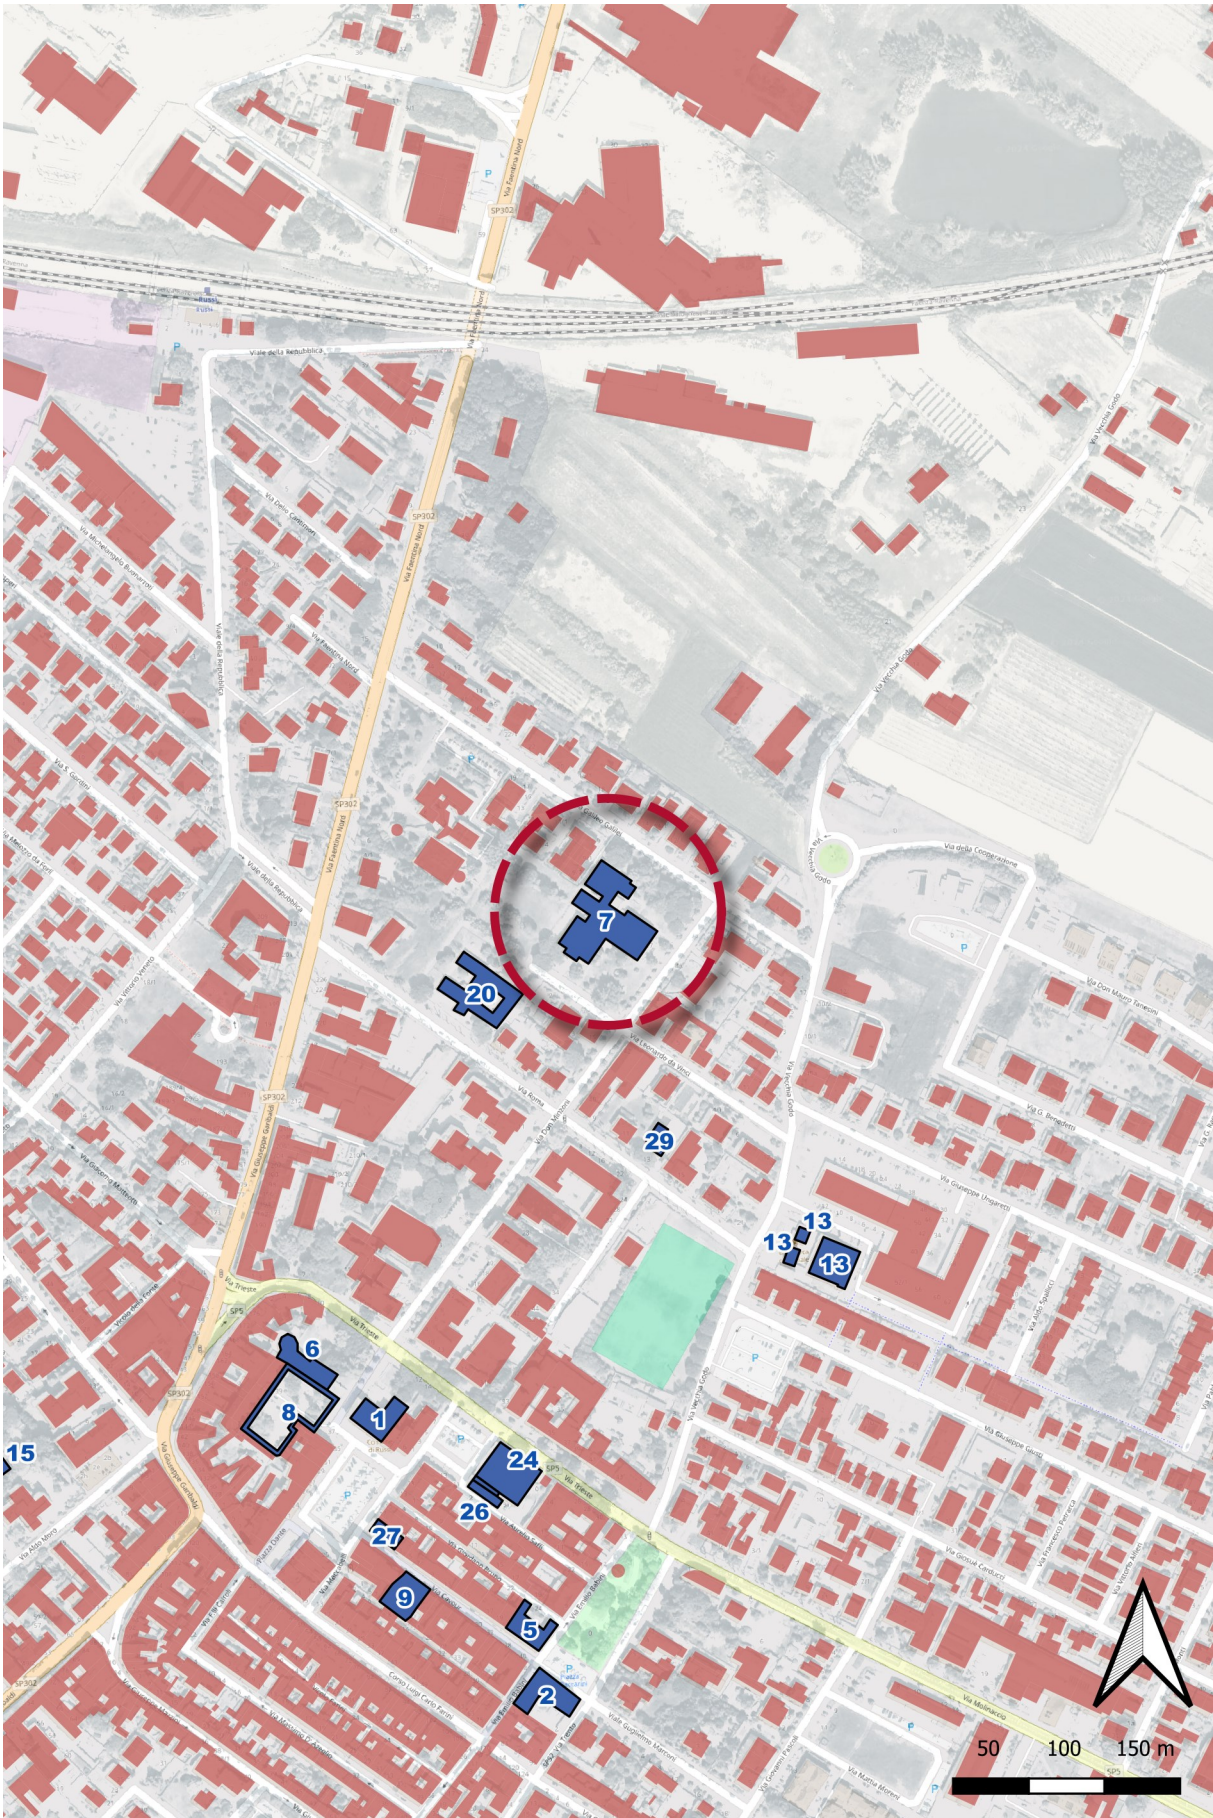
07 - SCUOLA ELEMENTARE LAMA

| Numero della scheda | Numero della criticità | Descrizione problema riscontrato | Annotazioni di campagna sullo stato attuale | Soluzione proposta | Stima importo intervento | Note progettuali | Valutazione della criticità in sito | Impatto stimato sugli utenti | Valore di priorità |
|---|---|---|---|---|---|---|---|---|---|
| 7 | 8 | 8.1.10.h - Scale: Corrimano da entrambi i lati | | Integrazione di corrimano metallico | 653,36 € | | 1 | 3 | BASSO |

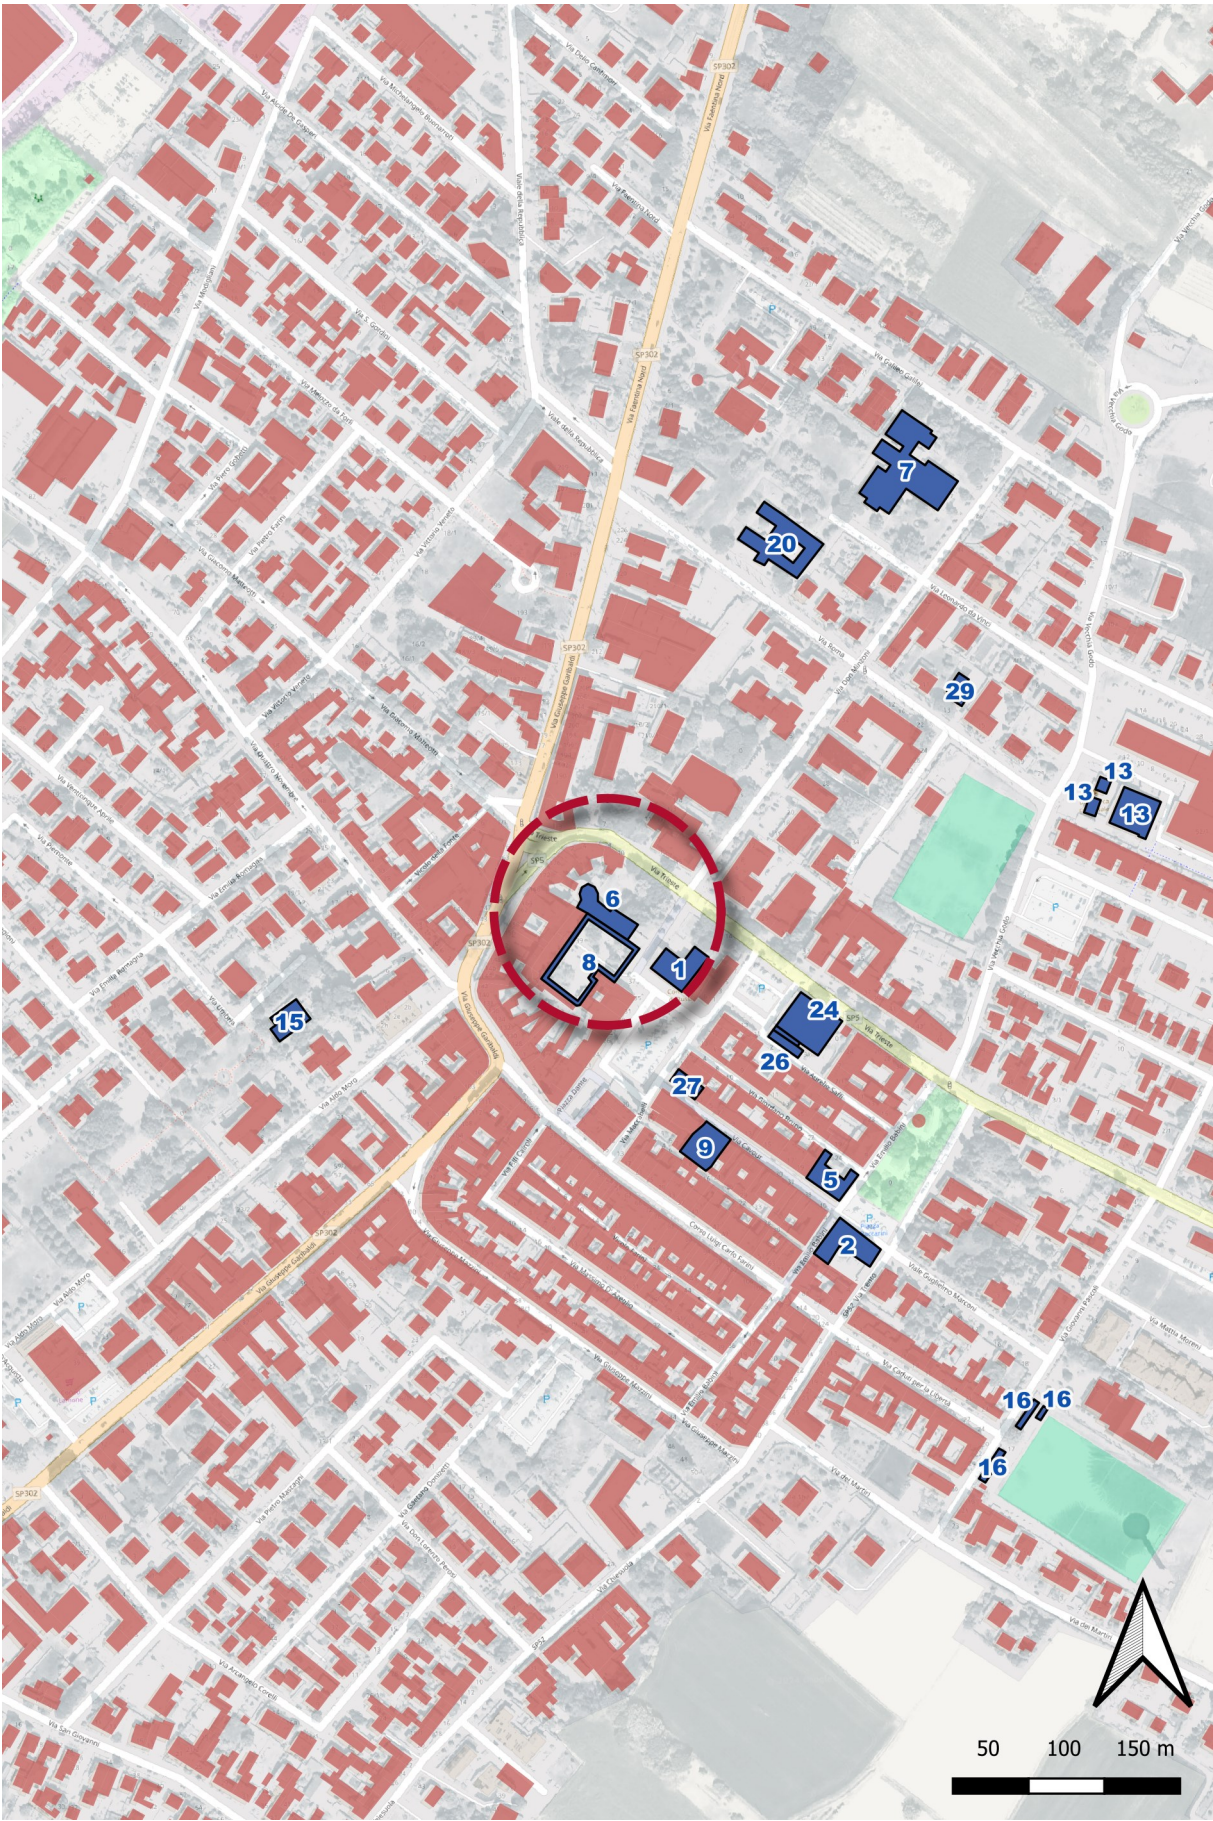
**08 - CASA DELLA SALUTE**

| Numero della scheda | Numero della criticità | Descrizione problema riscontrato | Annotazioni di campagna sullo stato attuale | Soluzione proposta | Stima importo intervento | Note progettuali | Valutazione della criticità in sito | Impatto stimato sugli utenti | Valore di priorità |
|---|---|---|---|---|---|---|---|---|---|
| 8 | 4 | 8.1.10.c - Scale: Segnaletica di inizio e fine della rampa per non vedenti a 30cm dal primo e dall'ultimo scalino | Non si ritrova alcuna indicazione utile per utenti ciechi. | Integrazione di percorso tattilo plantare per ciechi in mattonelle di calcestruzzo per esterni | 38 946,00 € | | 4 | 3 | MEDIO |

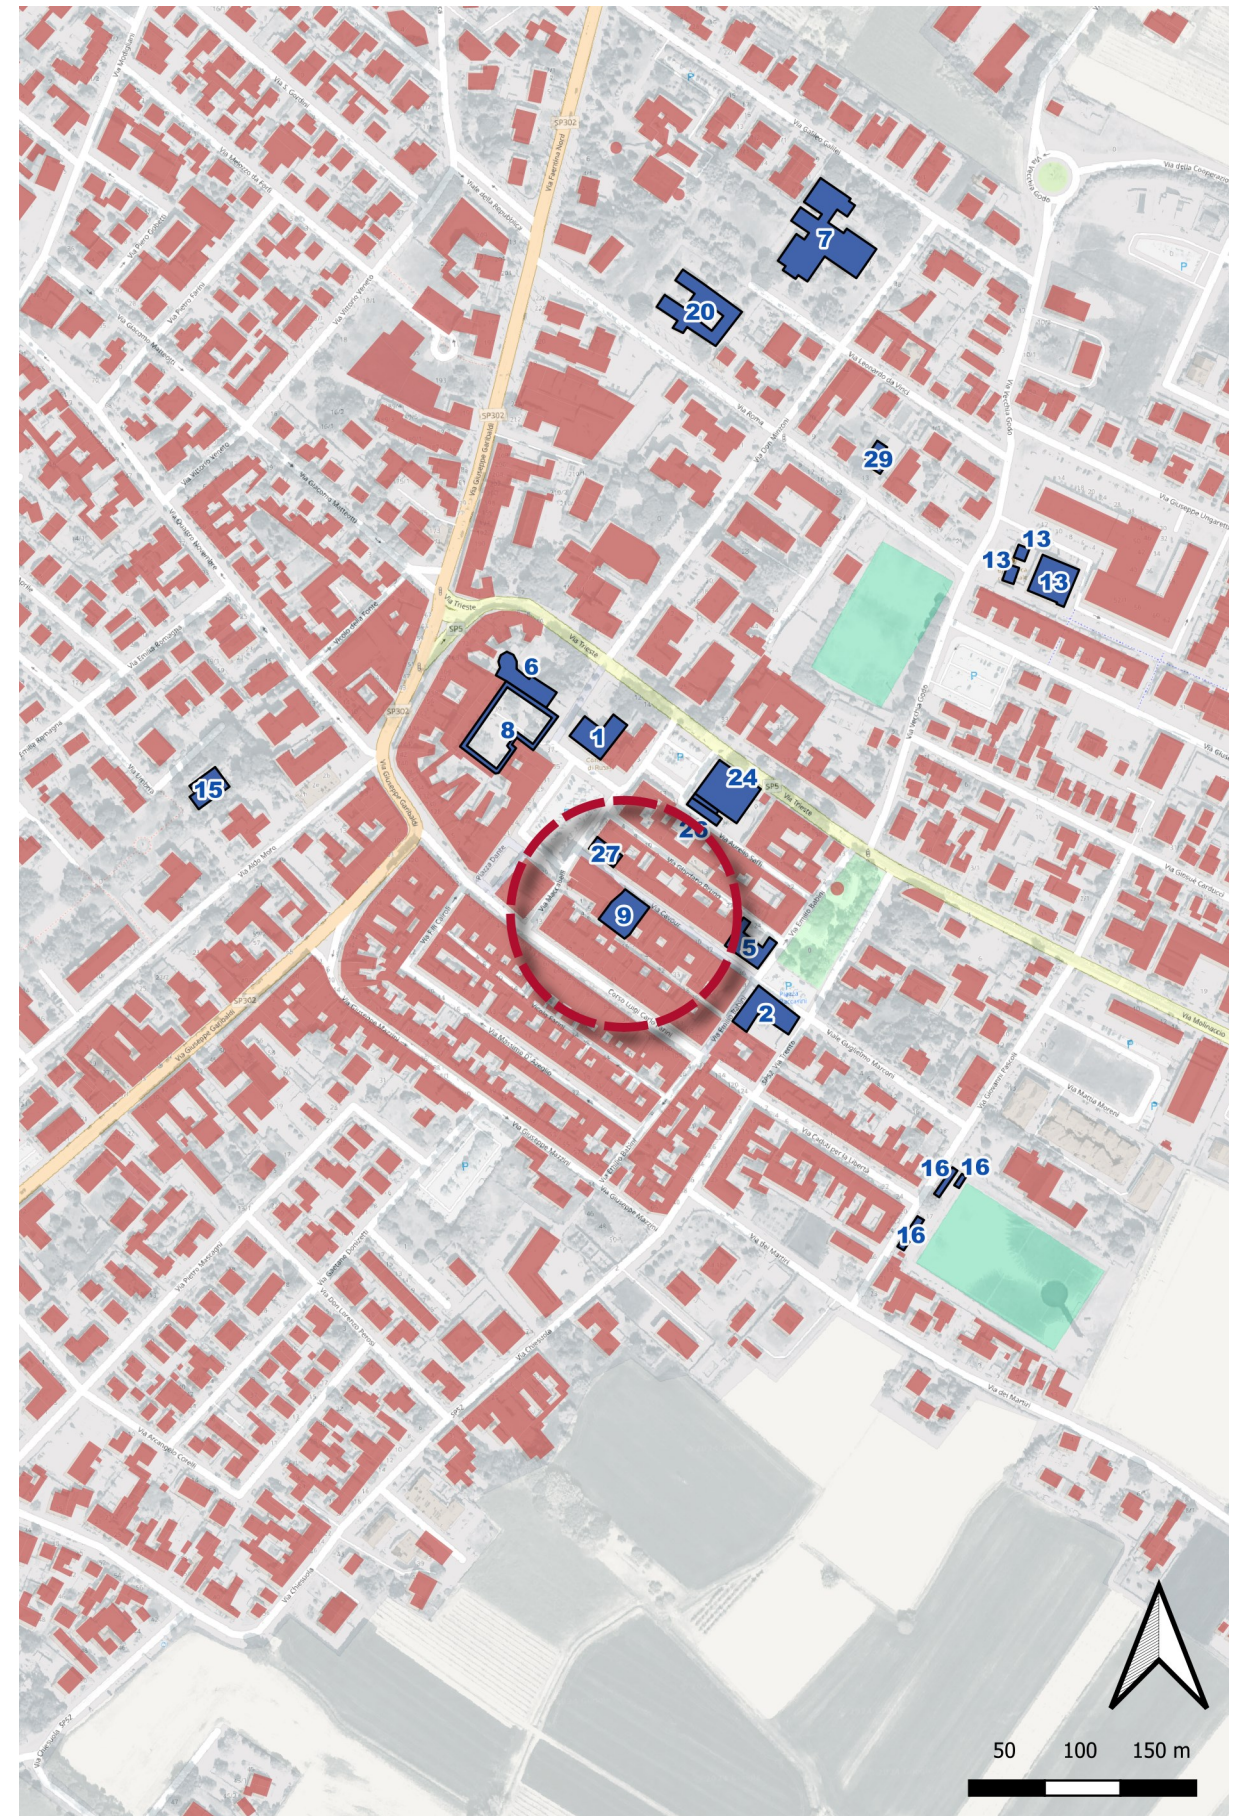
## 09 - TEATRO COMUNALE

| Numero della scheda | Numero della criticità | Descrizione problema riscontrato | Annotazioni di campagna sullo stato attuale | Soluzione proposta | Stima importo intervento | Note progettuali | Valutazione della criticità in sito | Impatto stimato sugli utenti | Valore di priorità |
|---|---|---|---|---|---|---|---|---|---|
| 9 | 6 | 8.1.10.h - Scale: Corrimano da entrambi i lati | | Integrazione di corrimano metallico | 408,35 € | | 2 | 1 | BASSO |

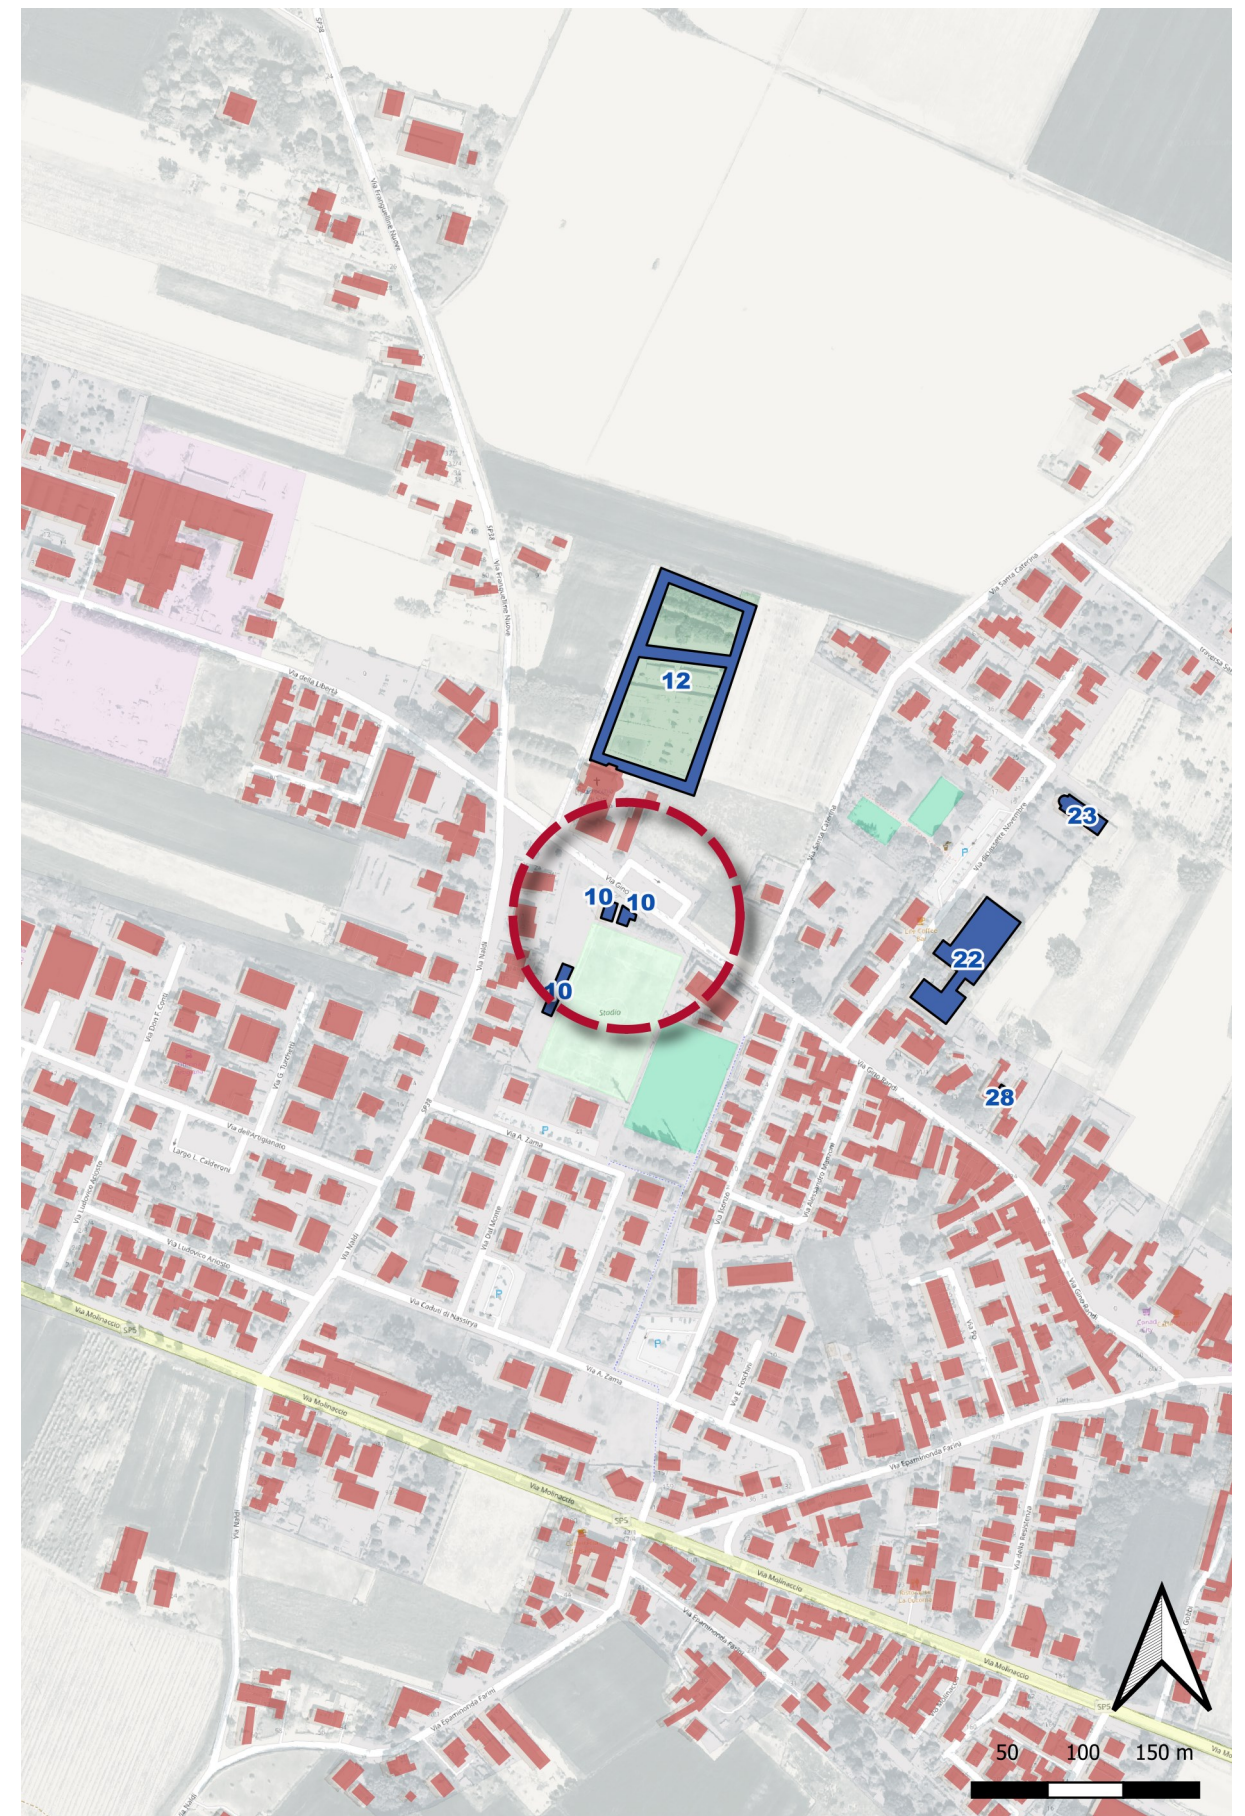
## 10 - CAMPO DA CALCIO - SAN PANCRAZIO

| Numero della scheda | Numero della criticità | Descrizione problema riscontrato | Annotazioni di campagna sullo stato attuale | Soluzione proposta | Stima importo intervento | Note progettuali | Valutazione della criticità in sito | Impatto stimato sugli utenti | Valore di priorità |
|---|---|---|---|---|---|---|---|---|---|
| 10 | 12 | 8.1.10.h - Scale: Corrimano da entrambi i lati | | Integrazione di corrimano metallico | 245,01 € | | 2 | | BASSO |
