COMUNE DI RUSSI  
PROVINCIA DI RAVENNA

**P.E.B.A.  
2024**

ELABORATI DI PIANO

# SCHEDE CRITICITÀ EDIFICI

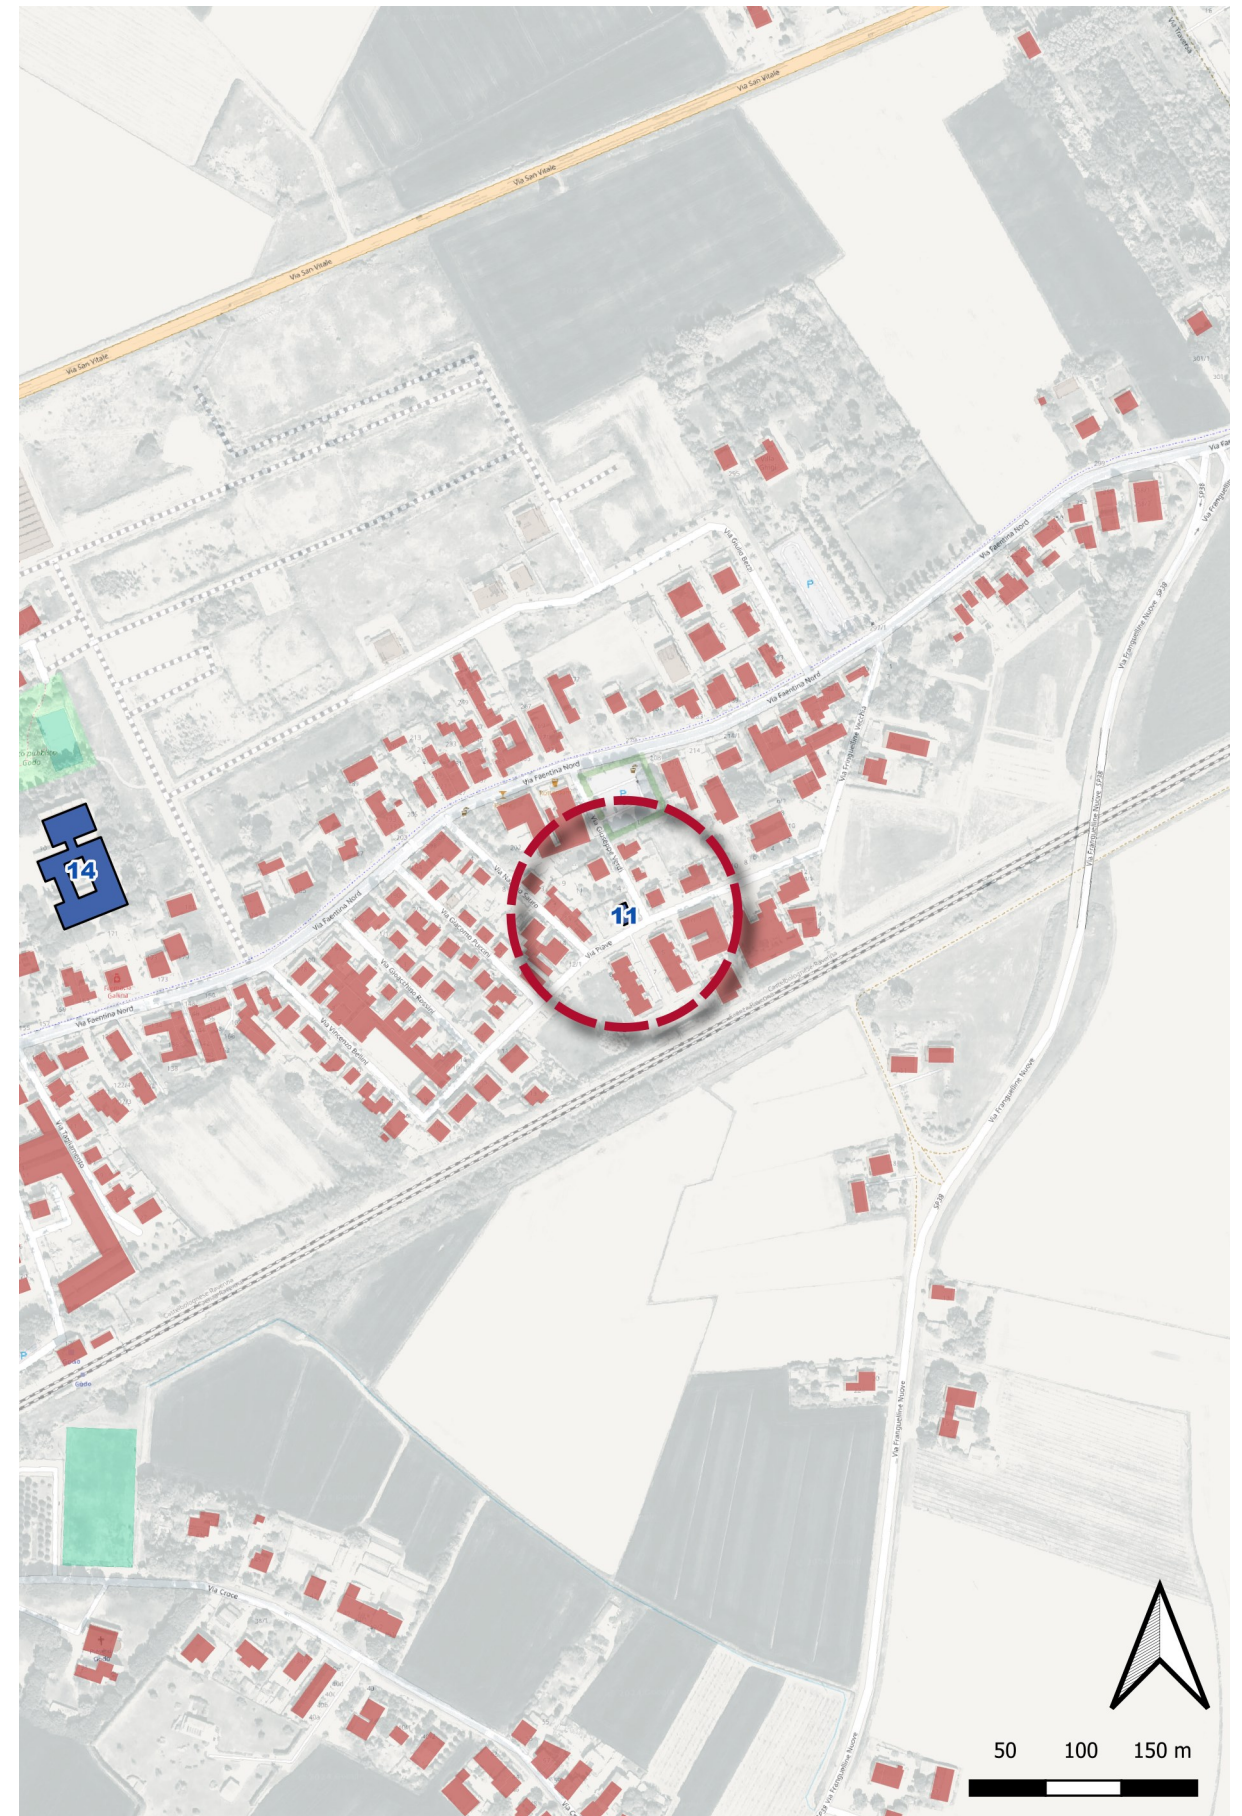
## 11 - CENTRO CIVICO GODO

| Numero della scheda | Numero della criticità | Descrizione problema riscontrato | Annotazioni di campagna sullo stato attuale | Soluzione proposta | Stima importo intervento | Note progettuali | Valutazione della criticità in sito | Impatto stimato sugli utenti | Valore di priorità |
|---|---|---|---|---|---|---|---|---|---|
| 11 | 2 | 8.1.10.h - Scale: Corrimano da entrambi i lati | | Integrazione di corrimano metallico | 408,35 € | | 1 | 4 | MEDIO |

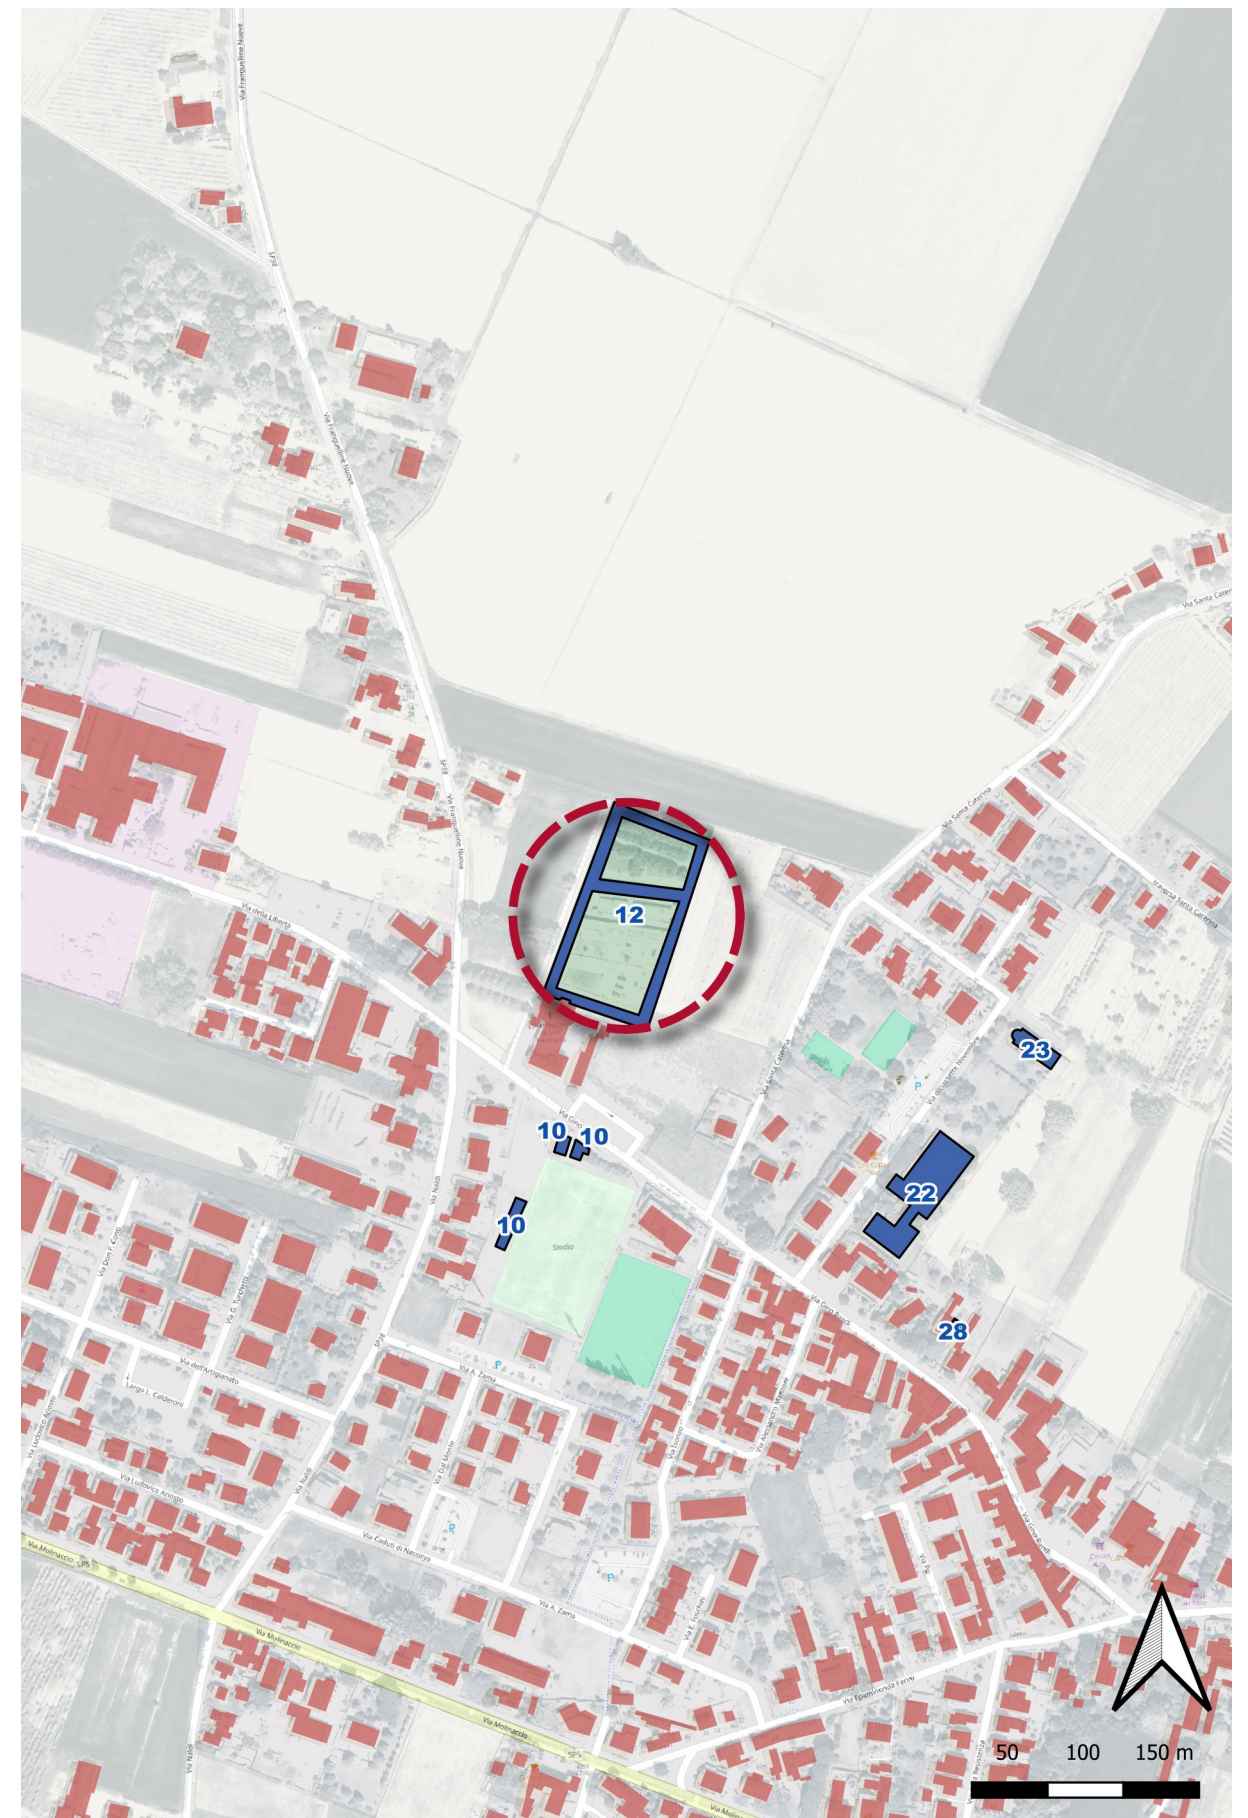
## 12 - CIMITERO DI SAN PANCRAZIO

| Numero della scheda | Numero della criticità | Descrizione problema riscontrato | Annotazioni di campagna sullo stato attuale | Soluzione proposta | Stima importo intervento | Note progettuali | Valutazione della criticità in sito | Impatto stimato sugli utenti | Valore di priorità |
|---|---|---|---|---|---|---|---|---|---|
| 12 | 11 | 8.1.6.f - WC:Dotazione di maniglioni | Aggiungere maniglione laterale mobile. | Aggiunta di maniglioni di manovra nel bagno | 483,06 € | | 2 | 1 | BASSO |

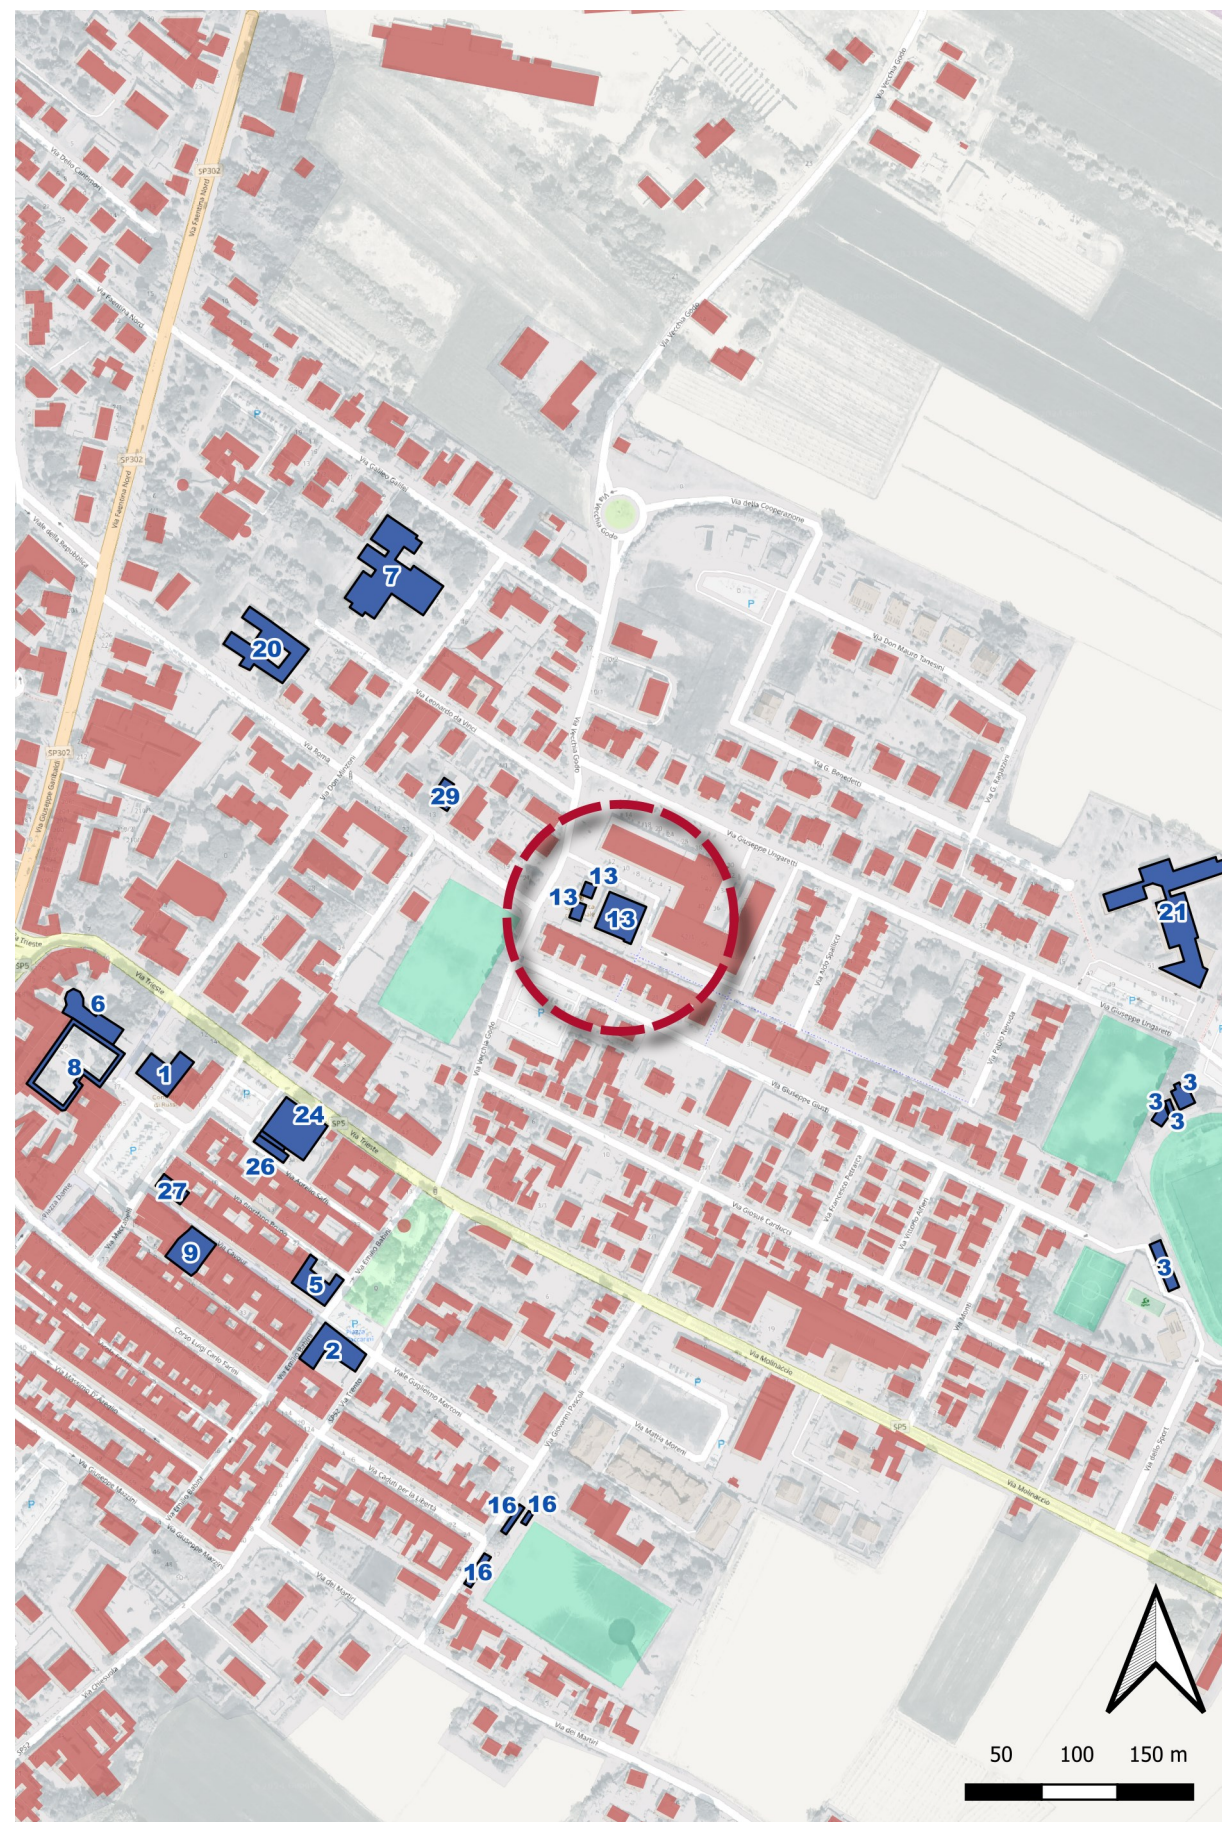
# 13 - BIBLIOTECA COMUNALE

| Numero della scheda | Numero della criticità | Descrizione problema riscontrato | Annotazioni di campagna sullo stato attuale | Soluzione proposta | Stima importo intervento | Note progettuali | Valutazione della criticità in sito | Impatto stimato sugli utenti | Valore di priorità |
|---|---|---|---|---|---|---|---|---|---|
| 13 | 26 | 8.1.10.h - Scale: Corrimano da entrambi i lati | | Integrazione di corrimano metallico | 326,68 € | | 2 | 1 | BASSO |

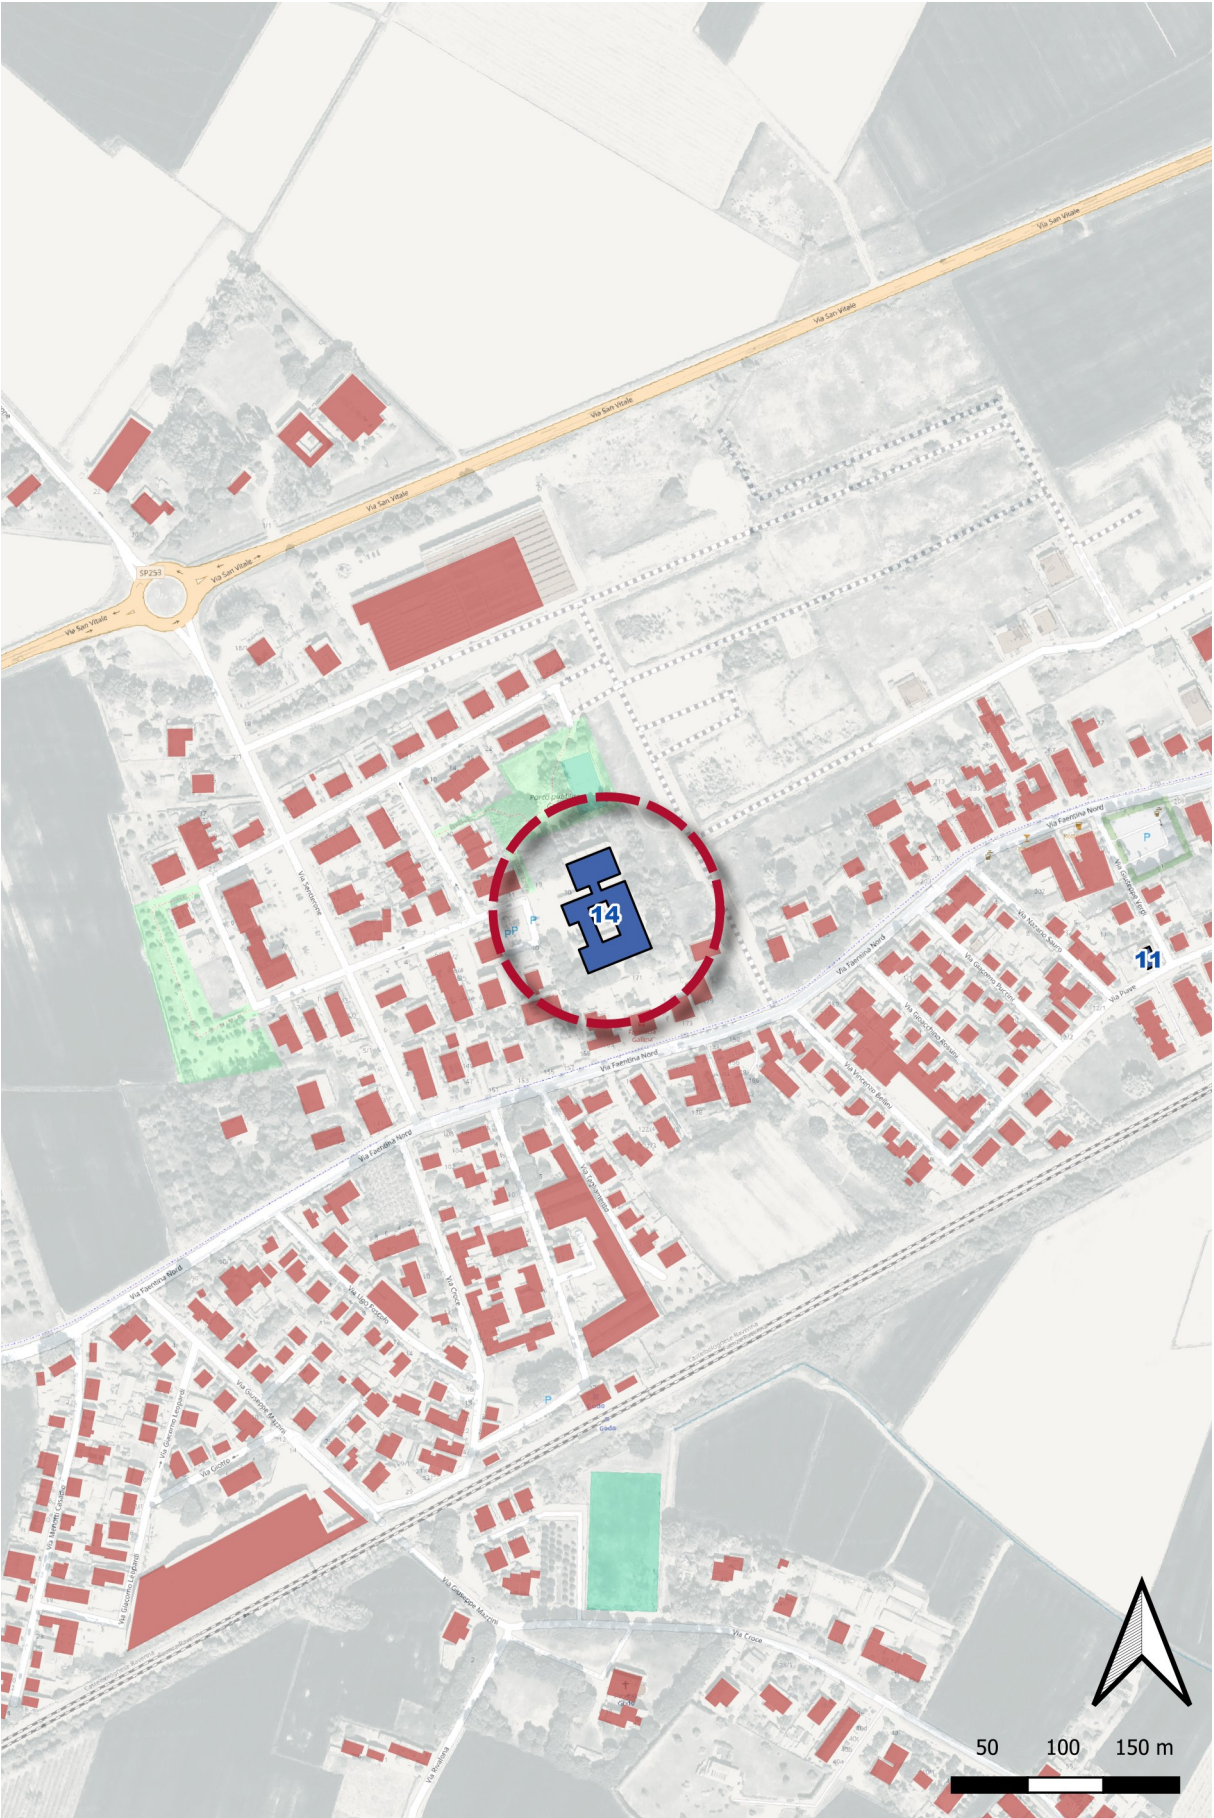
**14 - SCUOLA DELL'INFANZIA "AQUILONE" - SCUOLA PRIMARIA "G. FANTINI"**

| Numero della scheda | Numero della criticità | Descrizione problema riscontrato | Annotazioni di campagna sullo stato attuale | Soluzione proposta | Stima importo intervento | Note progettuali | Valutazione della criticità in sito | Impatto stimato sugli utenti | Valore di priorità |
|---|---|---|---|---|---|---|---|---|---|
| 14 | 16 | 8.1.10.g - Scale: Se opportuno, secondo corrimano a 75cm (presenza di bambini) | Uscita di sicurezza palestra | Integrazione di corrimano metallico | 245,01 € | | 2 | 3 | MEDIO |

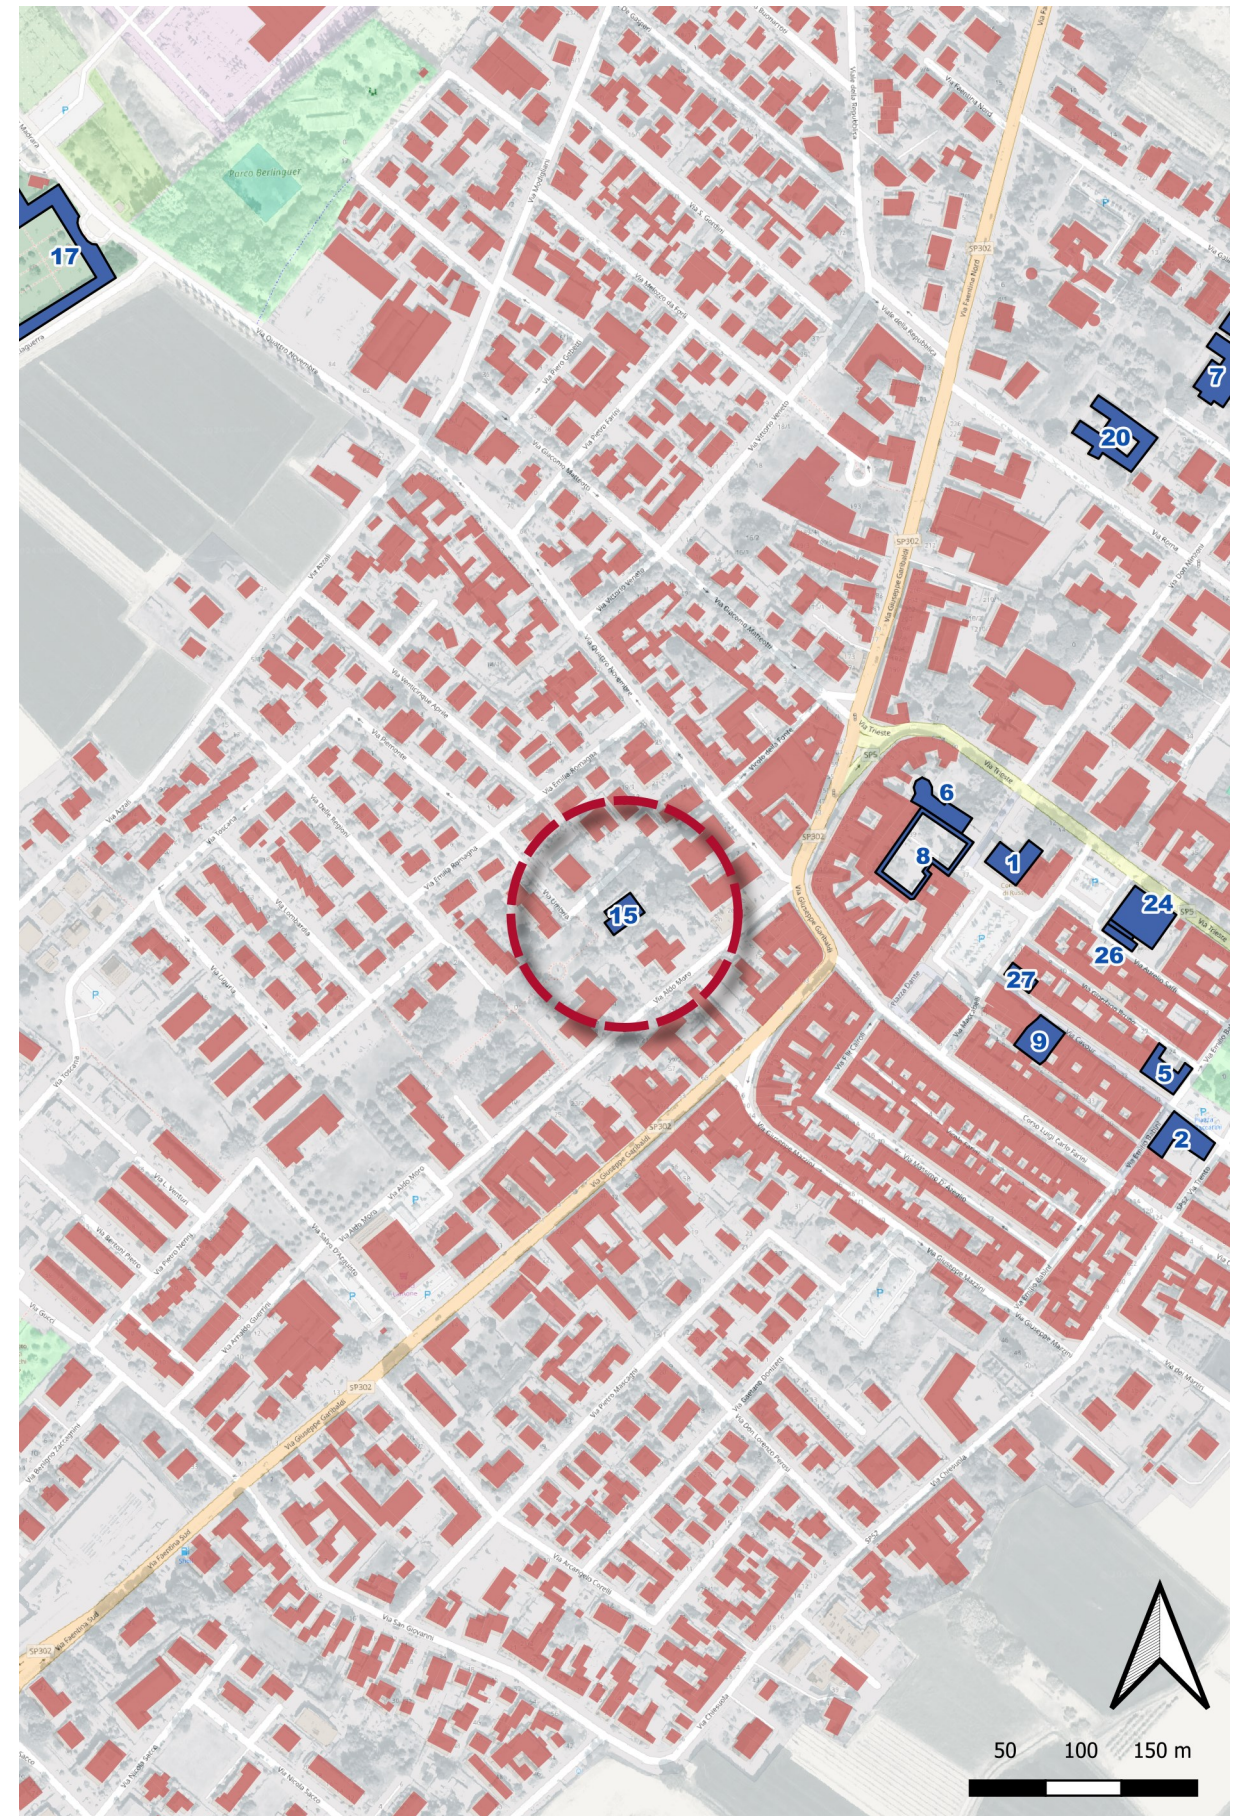
## 15 - CENTRO SOCIALE PORTA NOVA

| Numero della scheda | Numero della criticità | Descrizione problema riscontrato | Annotazioni di campagna sullo stato attuale | Soluzione proposta | Stima importo intervento | Note progettuali | Valutazione della criticità in sito | Impatto stimato sugli utenti | Valore di priorità |
|---|---|---|---|---|---|---|---|---|---|
| 15 | 6 | 8.1.7.a - Cucine: Lavello e piani cottura con spazio sottostante libero di almeno 70cm | L'allestimento professionale della cucina non permette il suo completo utilizzo da parte di personale con disabilità. | Integrazione e modifica elementi di arredo | 2 000,00 € | | 2 | 1 | BASSO |

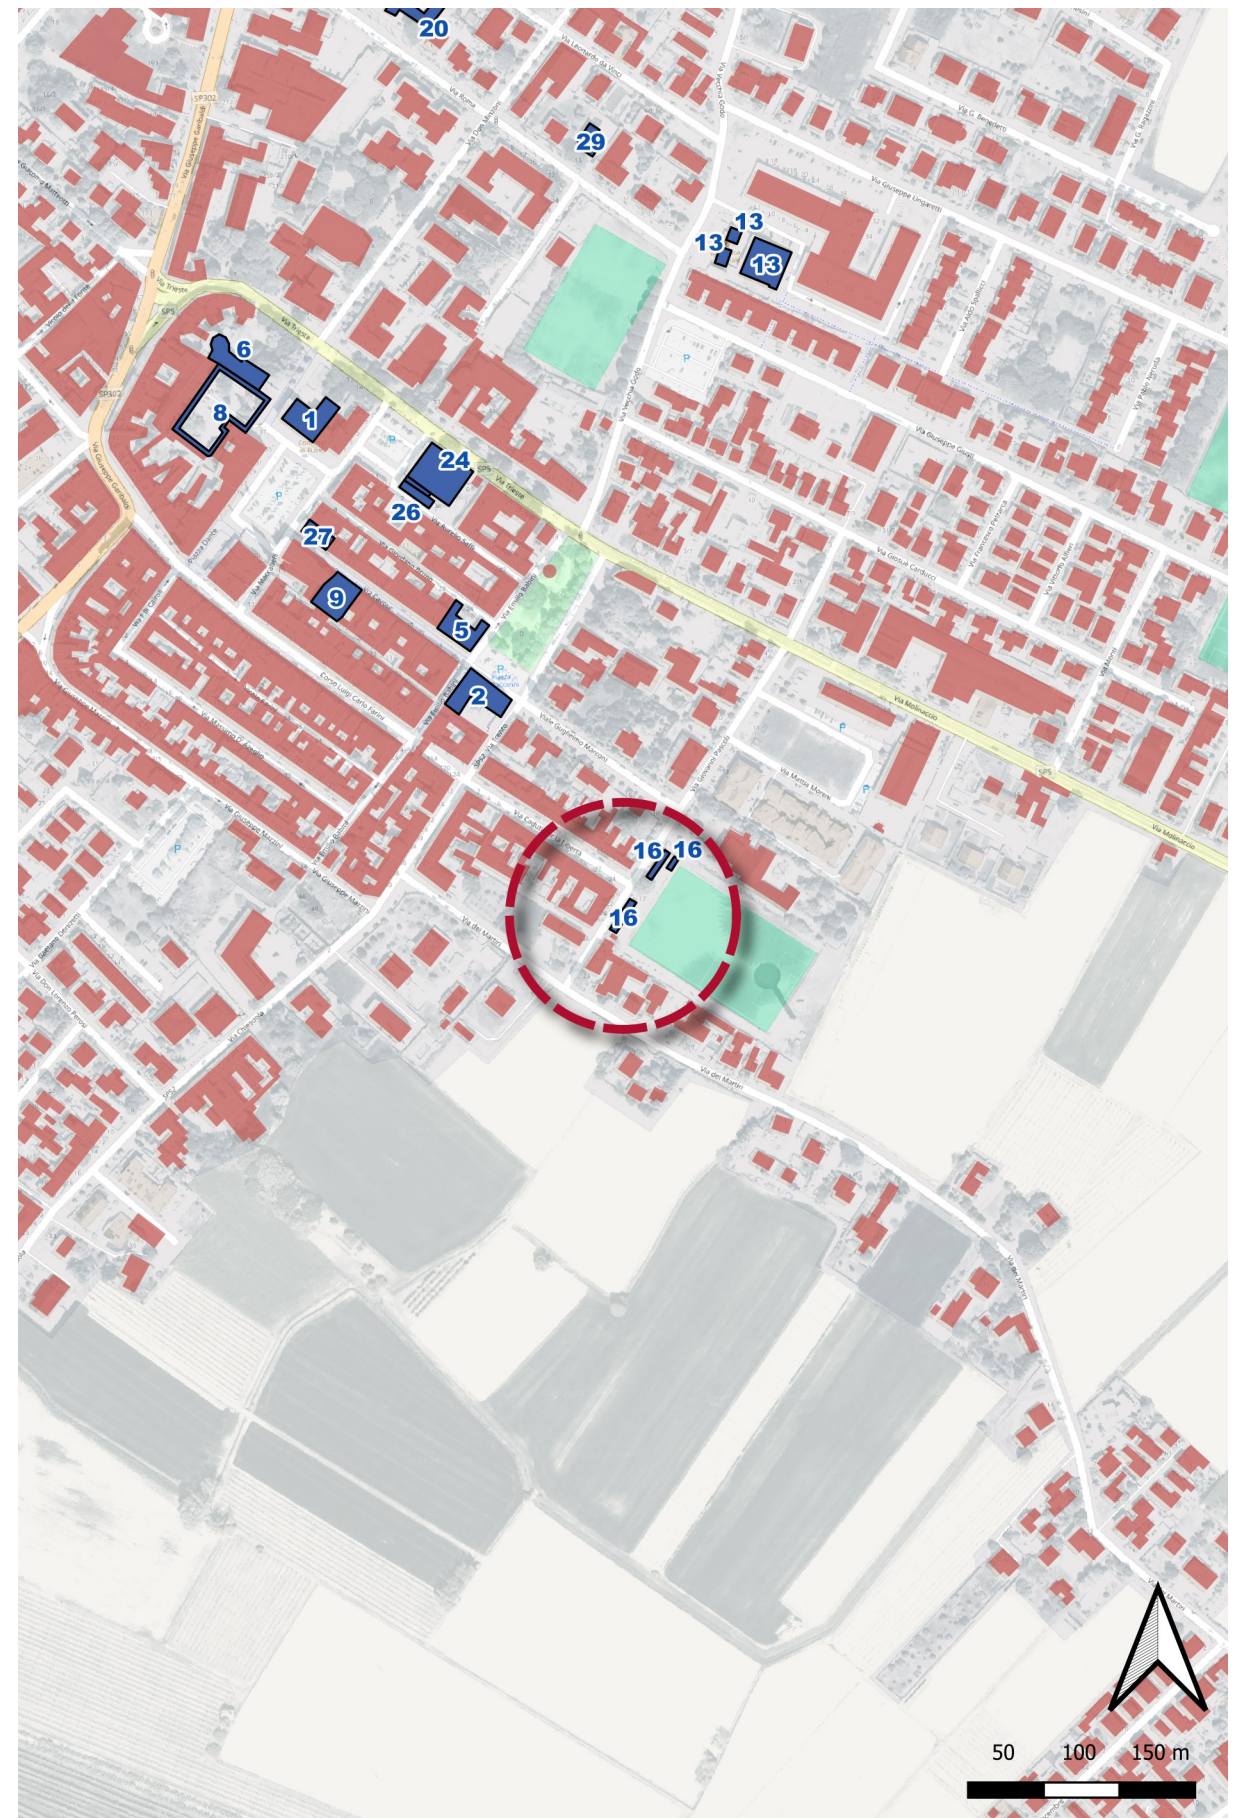
## 16 - CAMPO DA CALCIO - UNIONE SPORTIVA

| Numero della scheda | Numero della criticità | Descrizione problema riscontrato | Annotazioni di campagna sullo stato attuale | Soluzione proposta | Stima importo intervento | Note progettuali | Valutazione della criticità in sito | Impatto stimato sugli utenti | Valore di priorità |
|---|---|---|---|---|---|---|---|---|---|
| 16 | 12 | 8.1.6.g - WC: Se con doccia, presenza di seggiolino e maniglioni | Docce prive di maniglione e seggiolino | Aggiunta di maniglioni di manovra nel bagno | 1 207,65 € | | 5 | 1 | BASSO |

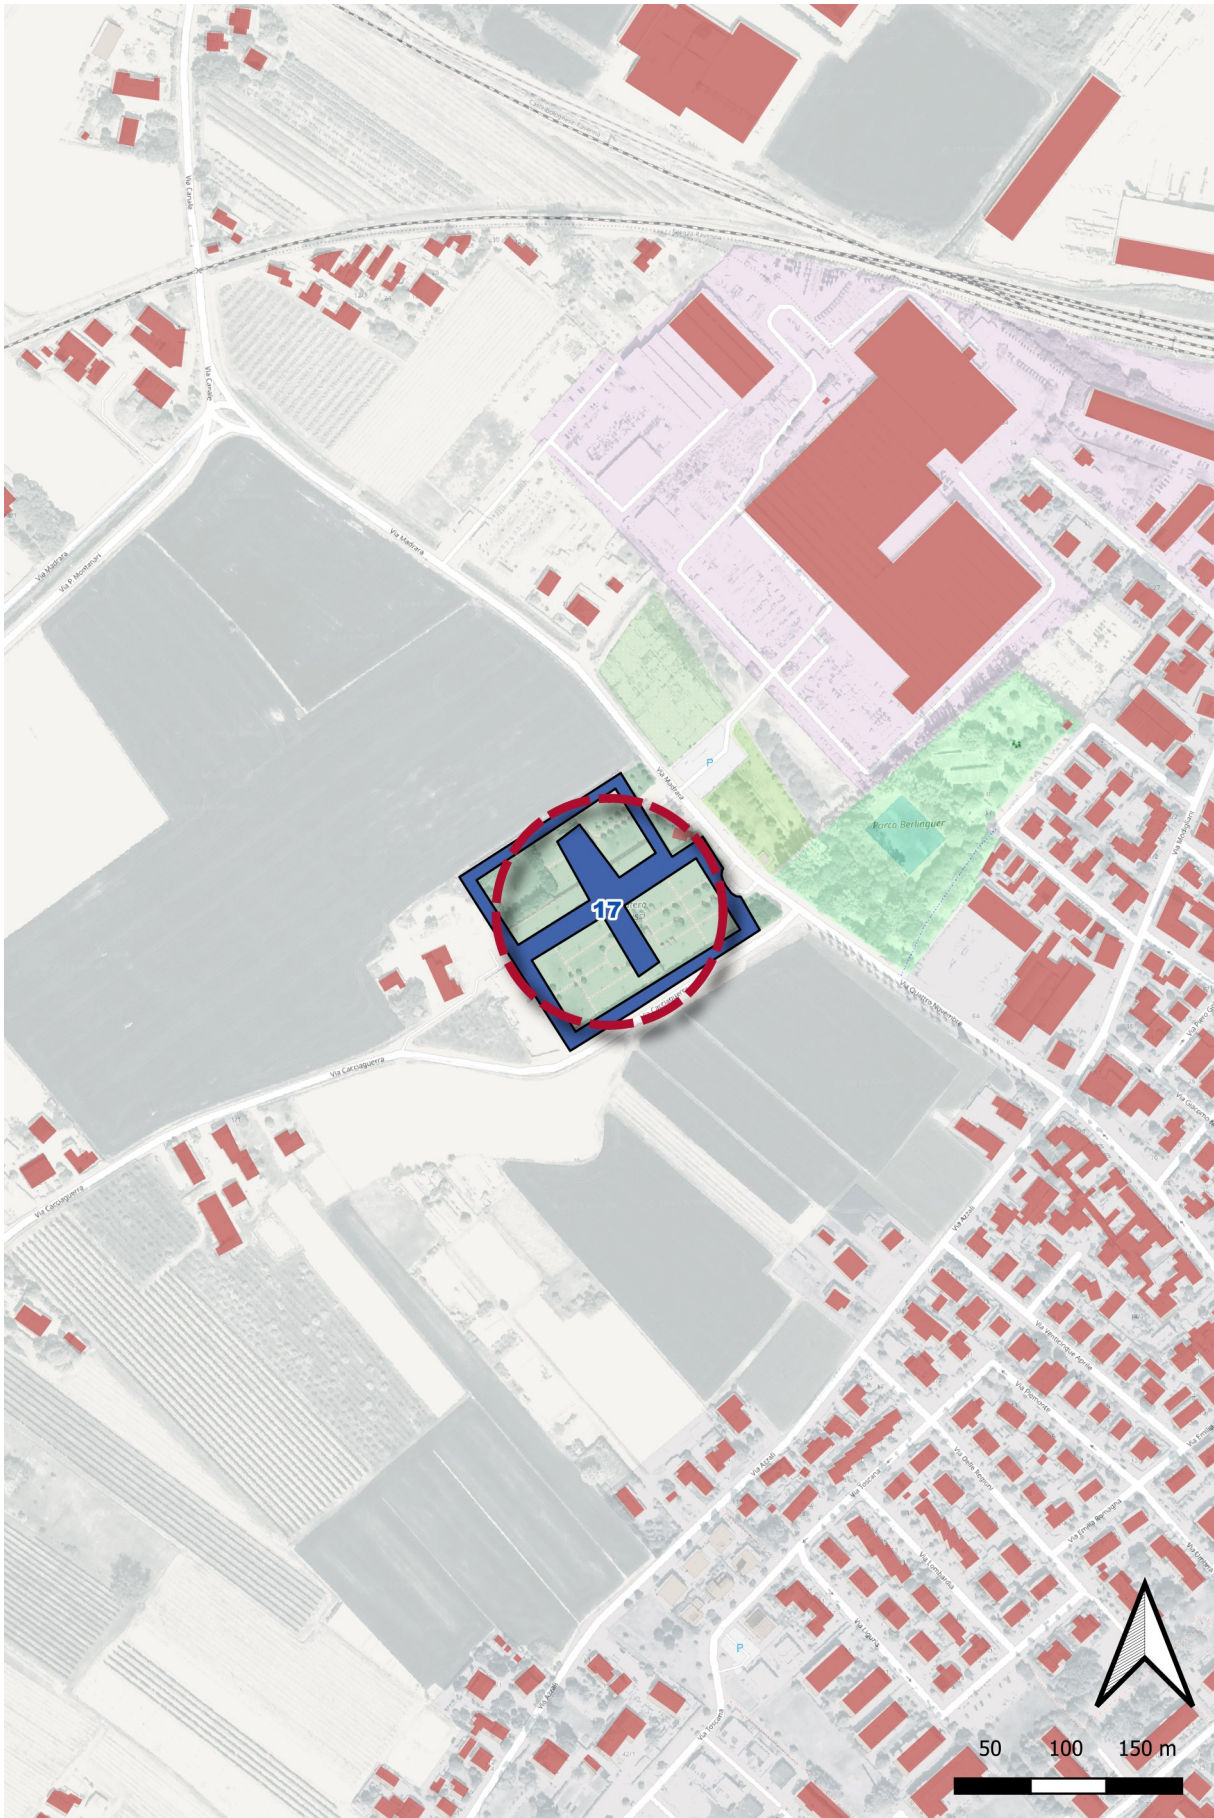
17 - Cimitero di Russi

| Numero della scheda | Numero della criticità | Descrizione problema riscontrato | Annotazioni di campagna sullo stato attuale | Soluzione proposta | Stima importo intervento | Note progettuali | Valutazione della criticità in sito | Impatto stimato sugli utenti | Valore di priorità |
|---|---|---|---|---|---|---|---|---|---|
| 17 | 11 | 8.1.11.f - Rampe interne: Pendenza inferiore all'8% | La rampa potrebbe essere sostituita con una di maggiore lunghezza. | Non definibile univocamente per esterni | 1 620,00 € | | 3 | 1 | BASSO |

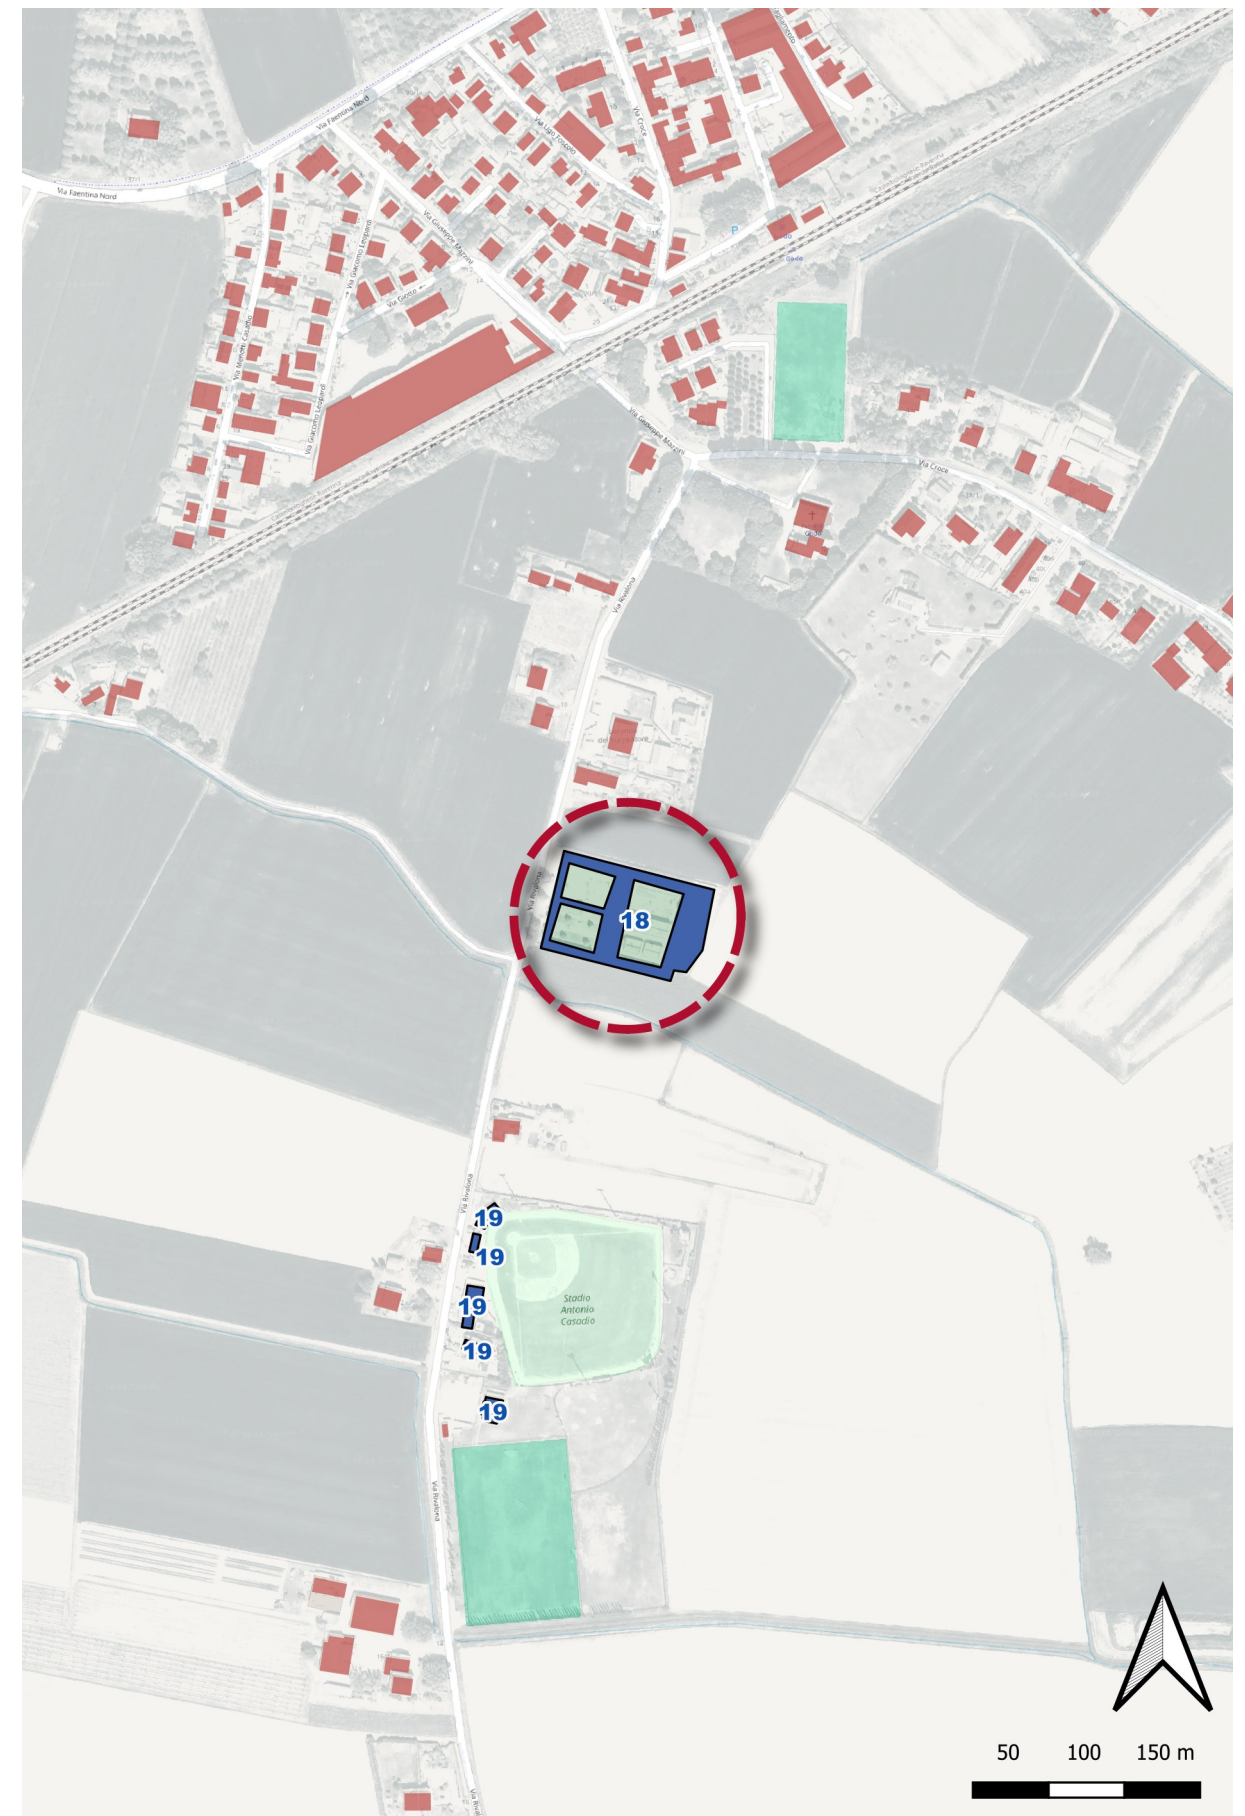
## 18 - CIMITERO DI GODO

| Numero della scheda | Numero della criticità | Descrizione problema riscontrato | Annotazioni di campagna sullo stato attuale | Soluzione proposta | Stima importo intervento | Note progettuali | Valutazione della criticità in sito | Impatto stimato sugli utenti | Valore di priorità |
|---|---|---|---|---|---|---|---|---|---|
| 18 | 2 | 8.2.2.a - Pavimentazione esterna antisdrucchiolevole e in buone condizioni. | Viali interni di collegamento tra le aree del cimitero. Rispetto ad altri cimiteri, la ghiaia appare meno compattata e tende a far sprofondare il passo. | Nuovo marciapiede cementizio | 122 752,80 € | | 4 | 1 | BASSO |

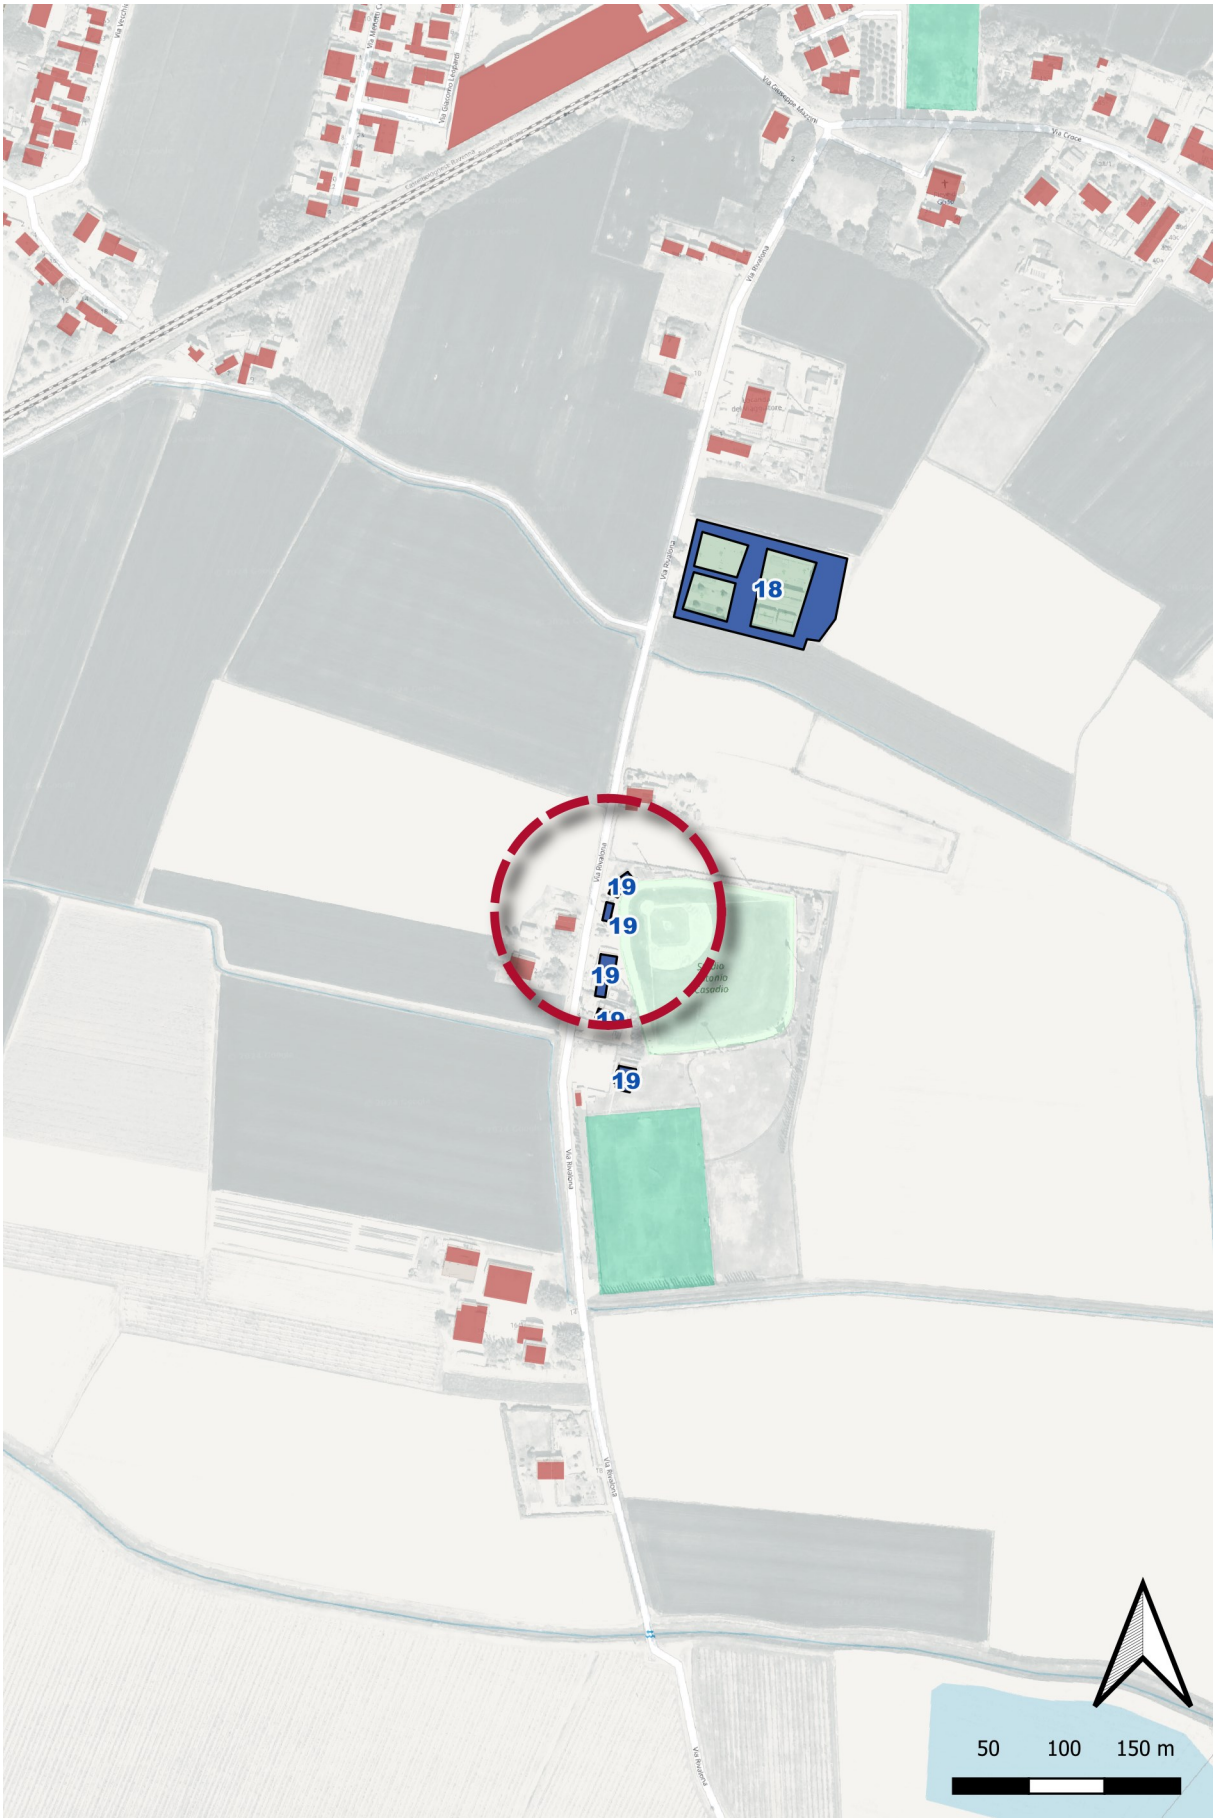
19 - STADIO BASEBALL - GODO

| Numero della scheda | Numero della criticità | Descrizione problema riscontrato | Annotazioni di campagna sullo stato attuale | Soluzione proposta | Stima importo intervento | Note progettuali | Valutazione della criticità in sito | Impatto stimato sugli utenti | Valore di priorità |
|---|---|---|---|---|---|---|---|---|---|
| 19 | 35 | 8.1.6.g - WC: Se con doccia, presenza di seggiolino e maniglioni | | Aggiunta di maniglioni di manovra nel bagno | 724,59 € | Docce atleti | 5 | 1 | BASSO |
