COMUNE DI RUSSI  
PROVINCIA DI RAVENNA

**P.E.B.A.  
2024**

ELABORATI DI PIANO

# SCHEDE CRITICITÀ EDIFICI

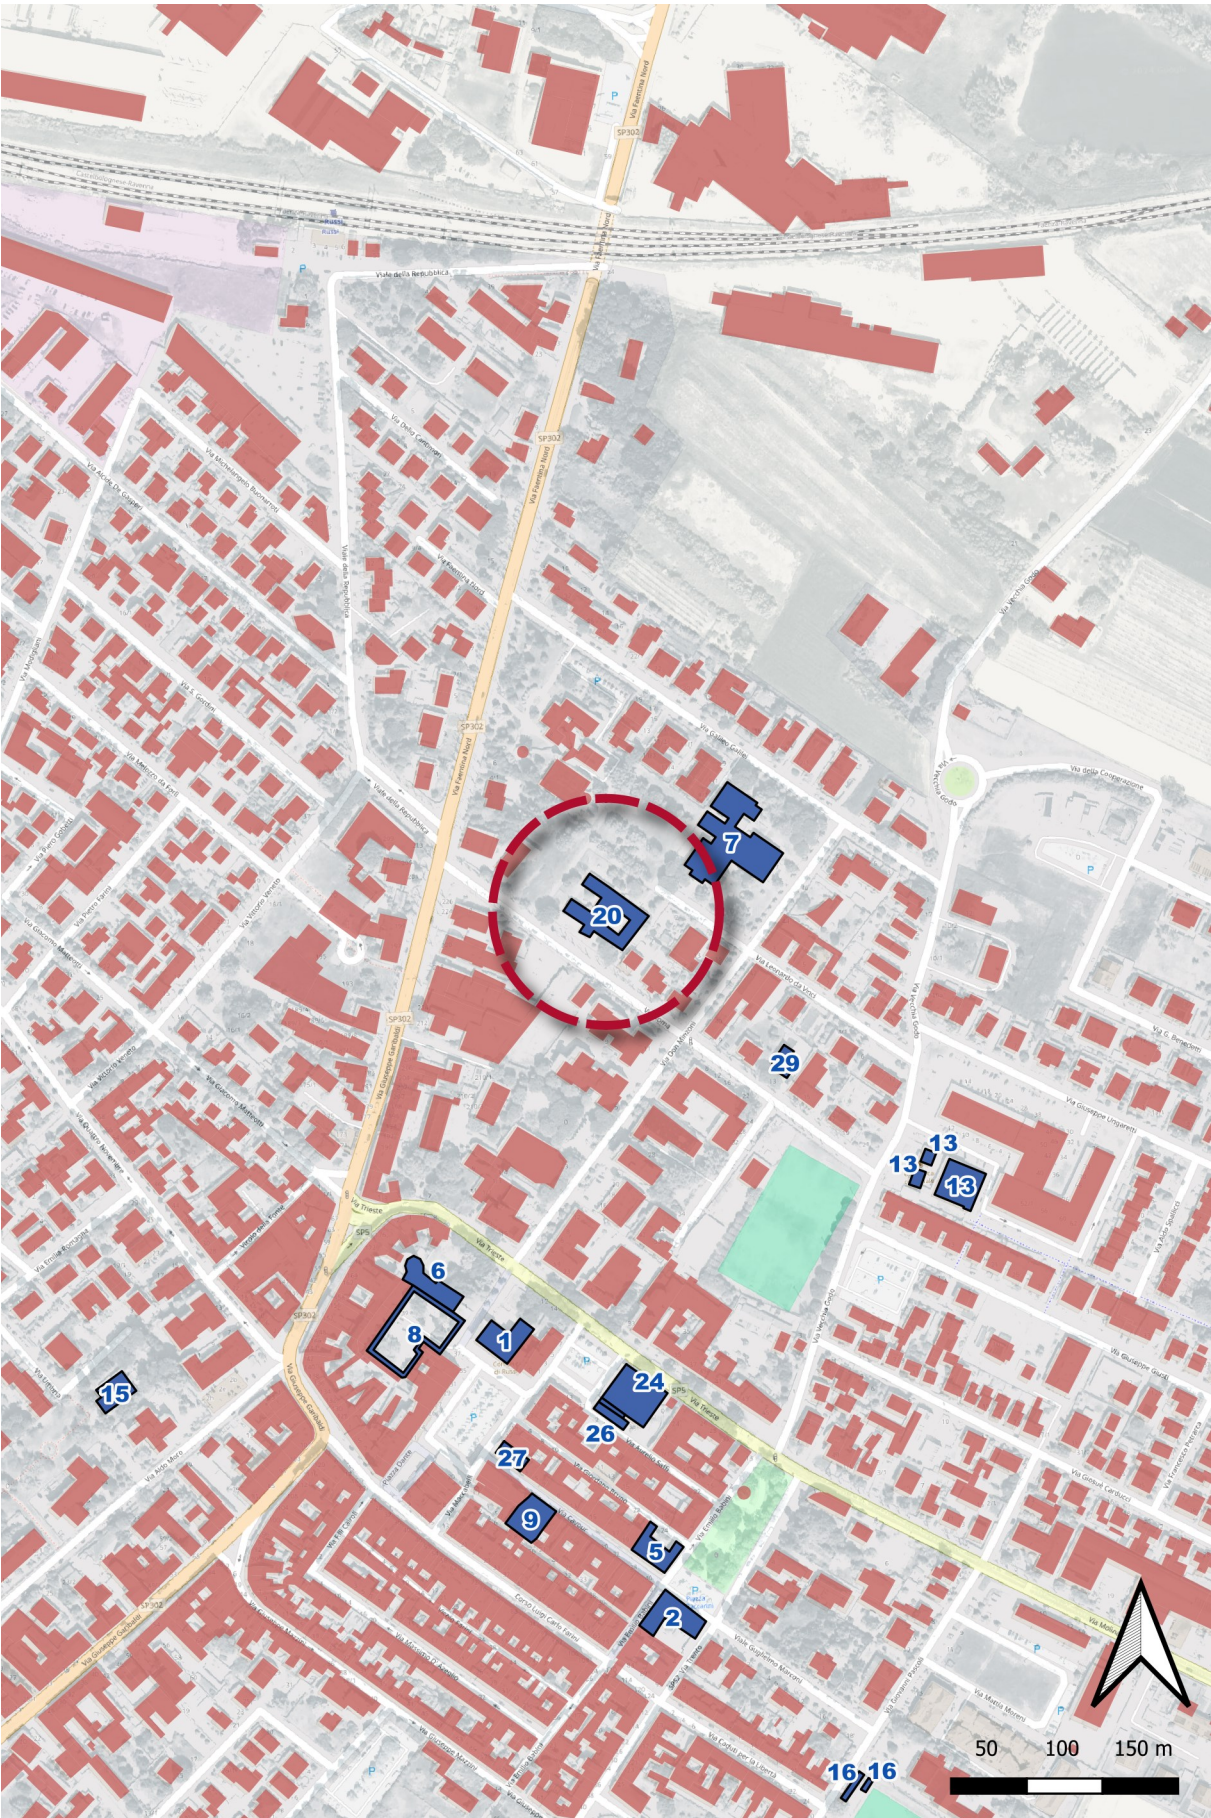
20 - NIDO D'INFANZIA COMUNALE "ARTURO PAOLO BABINI"

| Numero della scheda | Numero della criticità | Descrizione problema riscontrato | Annotazioni di campagna sullo stato attuale | Soluzione proposta | Stima importo intervento | Note progettuali | Valutazione della criticità in sito | Impatto stimato sugli utenti | Valore di priorità |
|---|---|---|---|---|---|---|---|---|---|
| 20 | 3 | 8.1.10.c - Scale: Segnaletica di inizio e fine della rampa per non vedenti a 30cm dal primo e dall'ultimo scalino | | Integrazione di percorso tattilo plantare per ciechi in PVC adesivo | 282,40 € | | 2 | 4 | MEDIO |

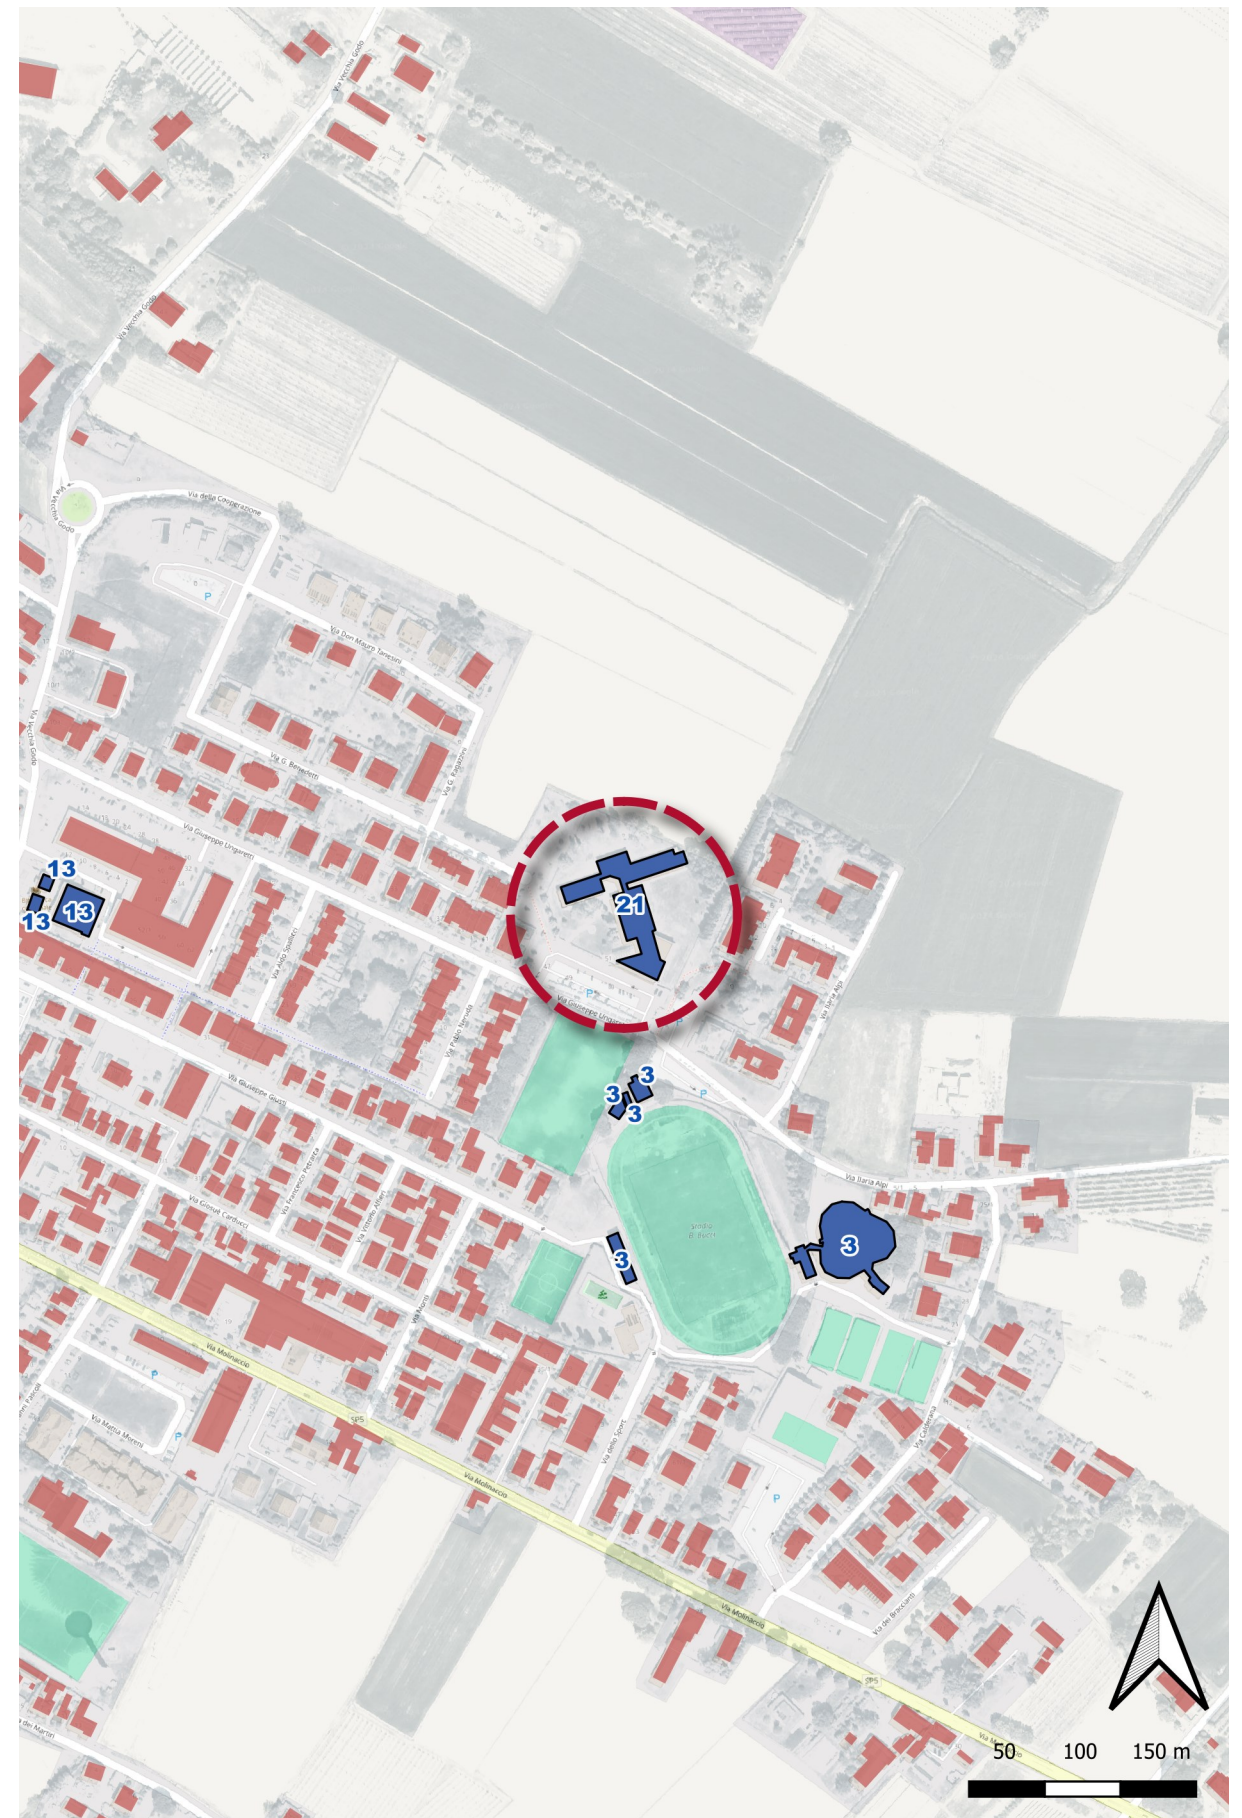
## 21 - SCUOLA SECONDARIA DI PRIMO GRADO "A. BACCARINI"

| Numero della scheda | Numero della criticità | Descrizione problema riscontrato | Annotazioni di campagna sullo stato attuale | Soluzione proposta | Stima importo intervento | Note progettuali | Valutazione della criticità in sito | Impatto stimato sugli utenti | Valore di priorità |
|---|---|---|---|---|---|---|---|---|---|
| 21 | 4 | 8.1.10.h - Scale: Corrimano da entrambi i lati | | Integrazione di corrimano metallico | 816,70 € | | 1 | 4 | MEDIO |

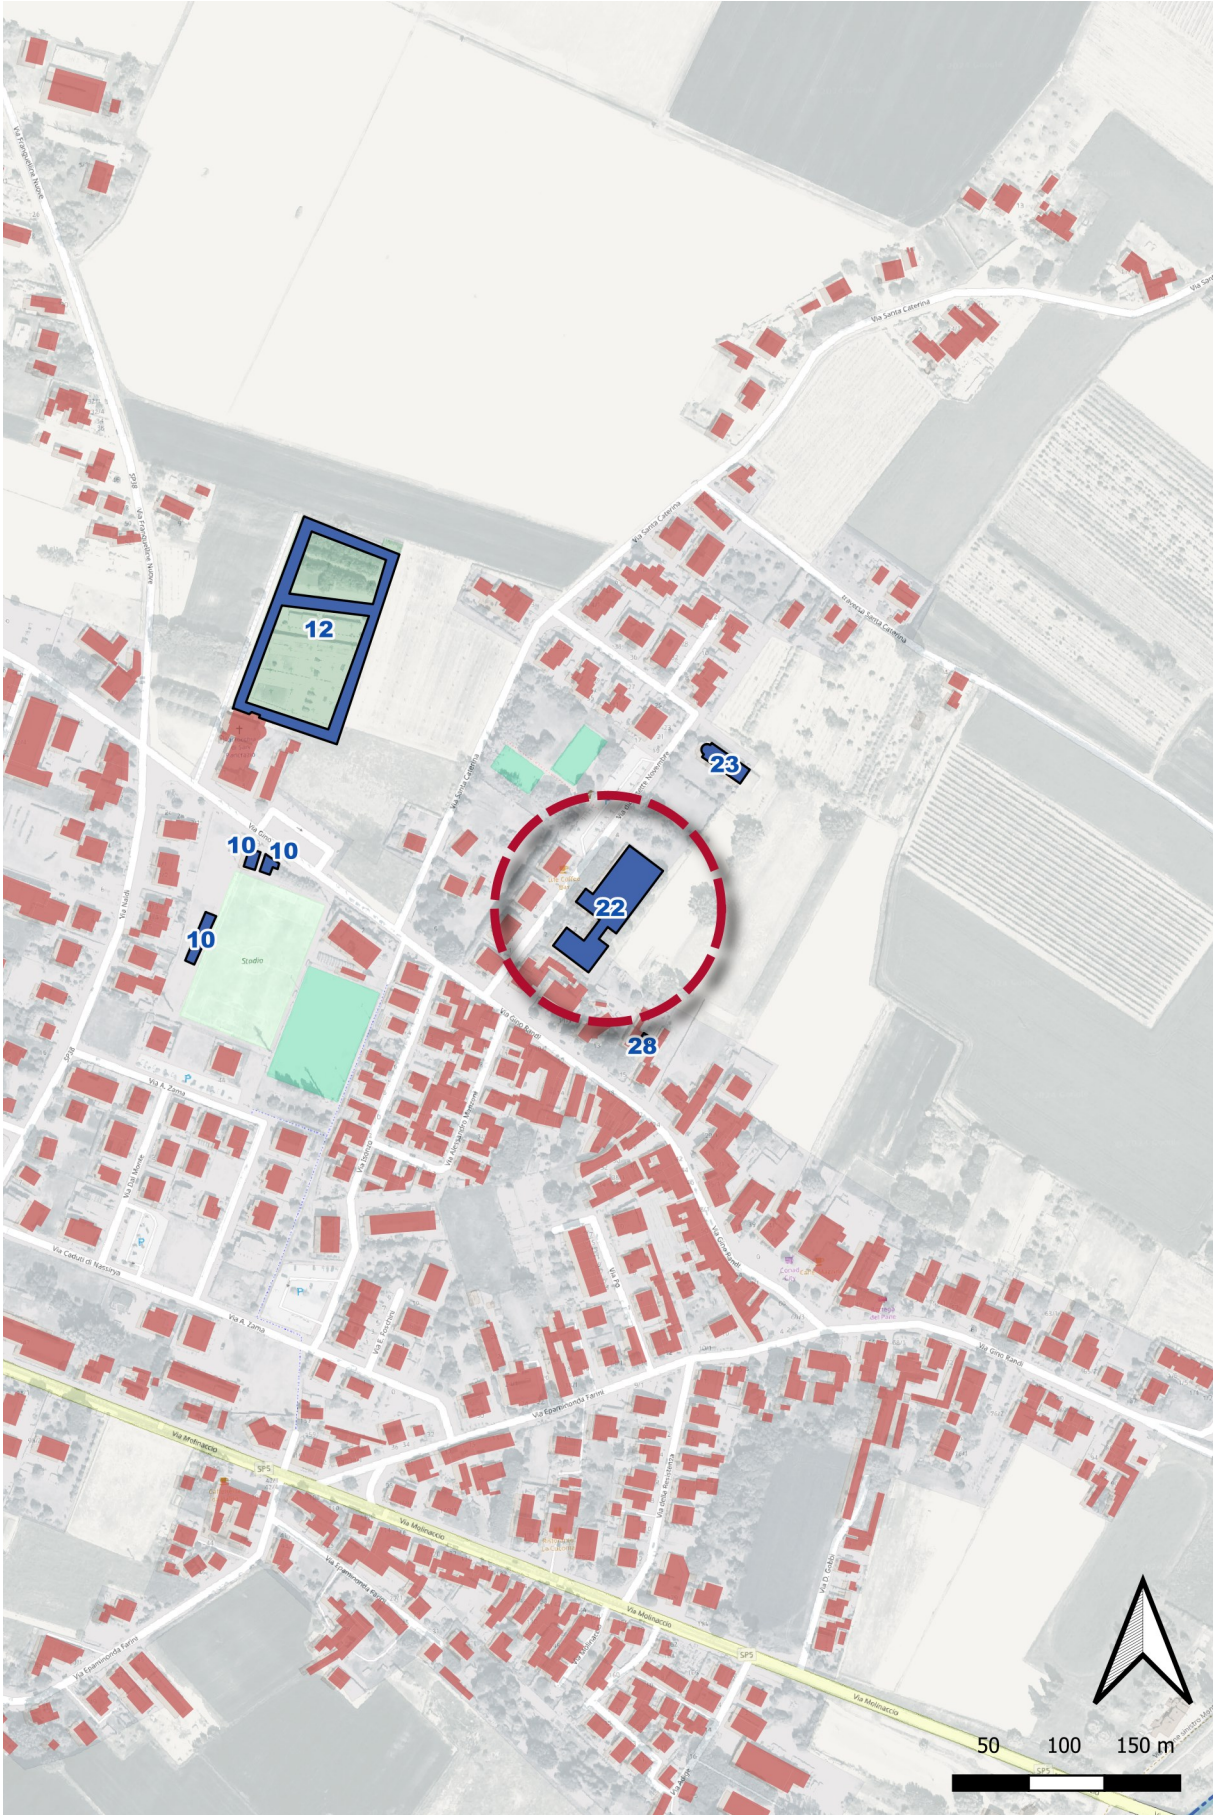
22 - SCUOLA ELEMENTARE SAN PANCRAZIO

| Numero della scheda | Numero della criticità | Descrizione problema riscontrato | Annotazioni di campagna sullo stato attuale | Soluzione proposta | Stima importo intervento | Note progettuali | Valutazione della criticità in sito | Impatto stimato sugli utenti | Valore di priorità |
|---|---|---|---|---|---|---|---|---|---|
| 22 | 4 | 8.1.10.h - Scale: Corrimano da entrambi i lati | Manca il corrimano (da eseguire anche il raddoppio a 75cm) | Integrazione di corrimano metallico | 326,68 € | | 3 | 4 | ALTO |

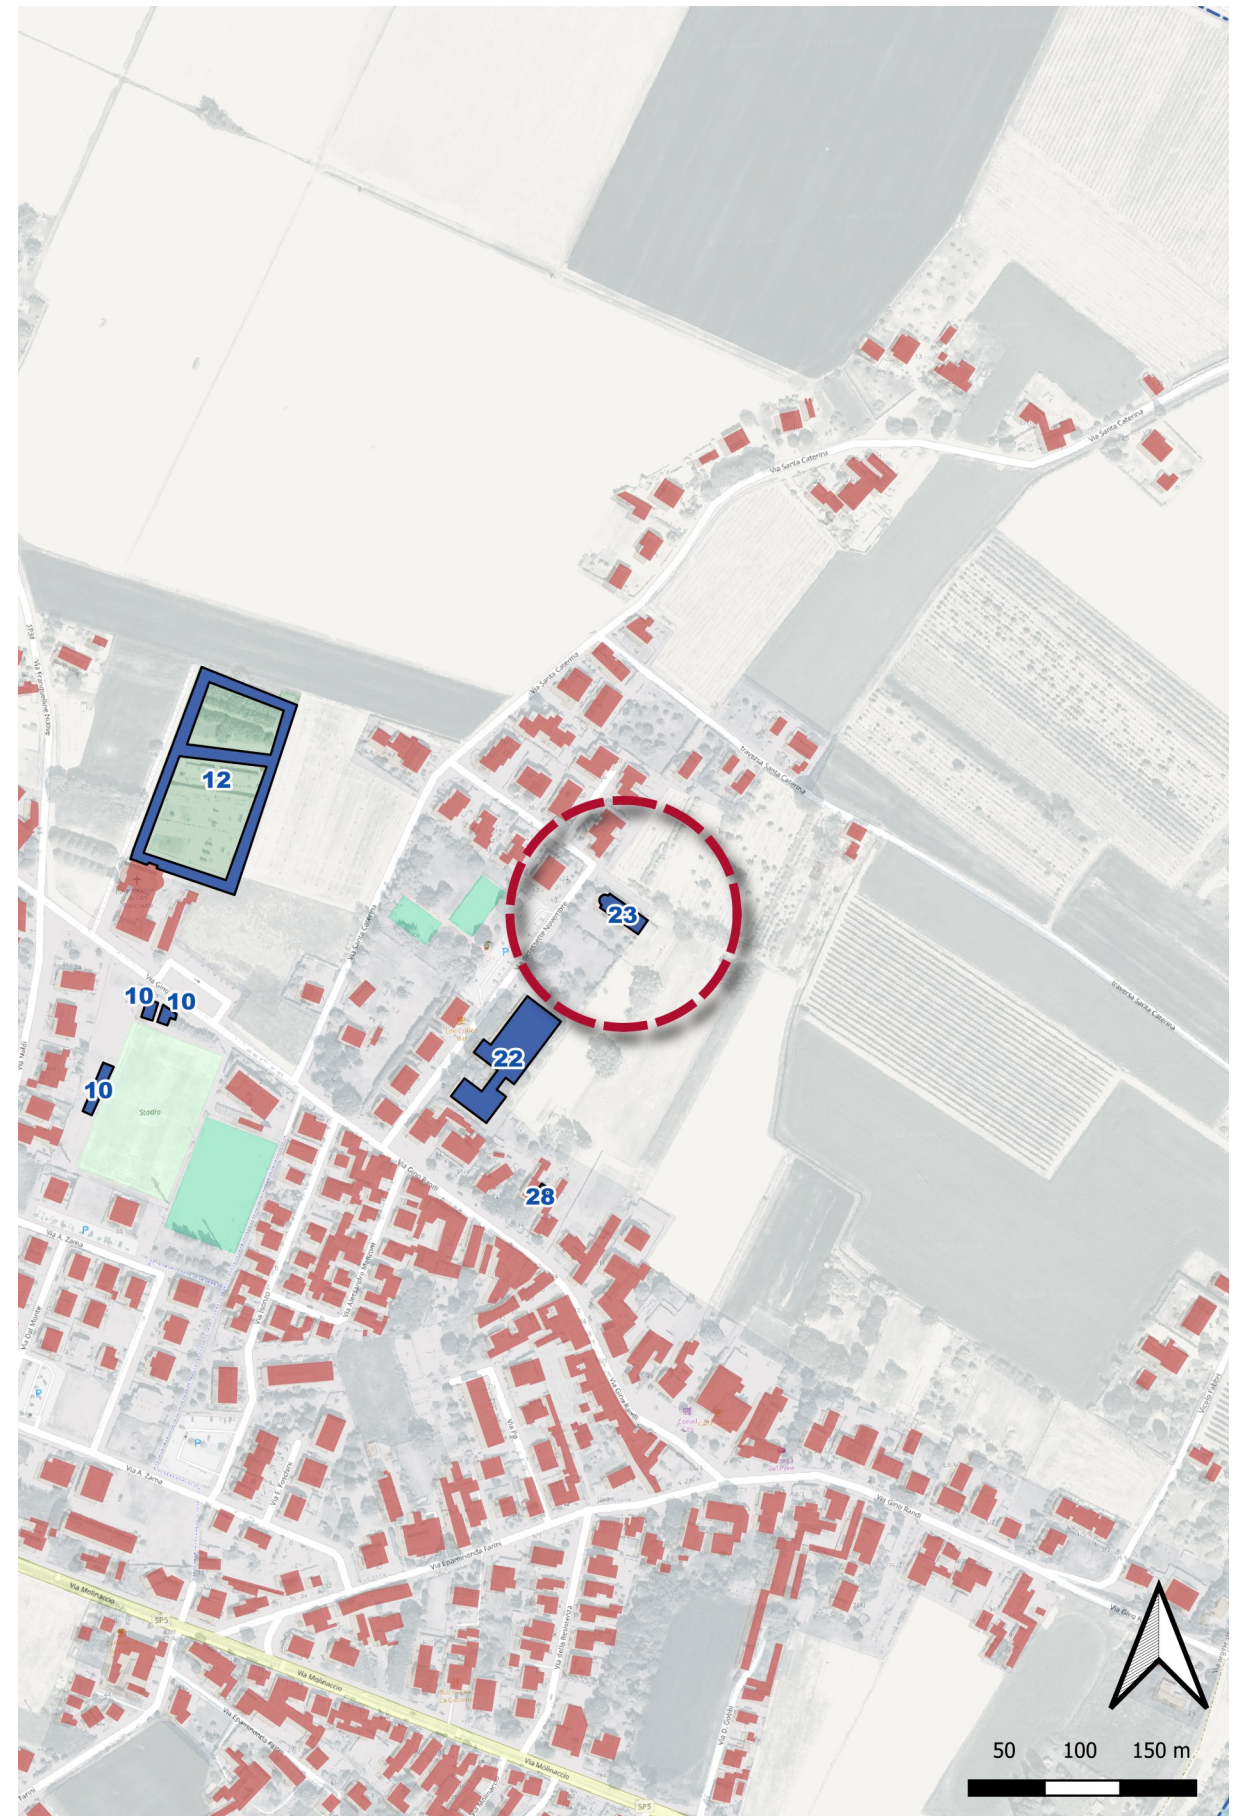
## 23 - MUSEO DELLA VITA CONTADINA

| 23 | 22 | 8.2.1.a - Percorsi: larghezza minima di 90cm e spazi per inversione in piano ogni 10m | Non esiste una via di fuga percorribile da persone con disabilità motoria in autonomia | Nuovo marciapiede in autobloccanti | 7 640,46 € | | 4 | 1 | BASSO |
| 23 | 23 | 8.2.1.a - Percorsi: larghezza minima di 90cm e spazi per inversione in piano ogni 10m | Non esiste una via di fuga percorribile da persone con disabilità motoria in autonomia | Nuovo marciapiede in autobloccanti | 7 640,46 € | | 4 | 1 | BASSO |

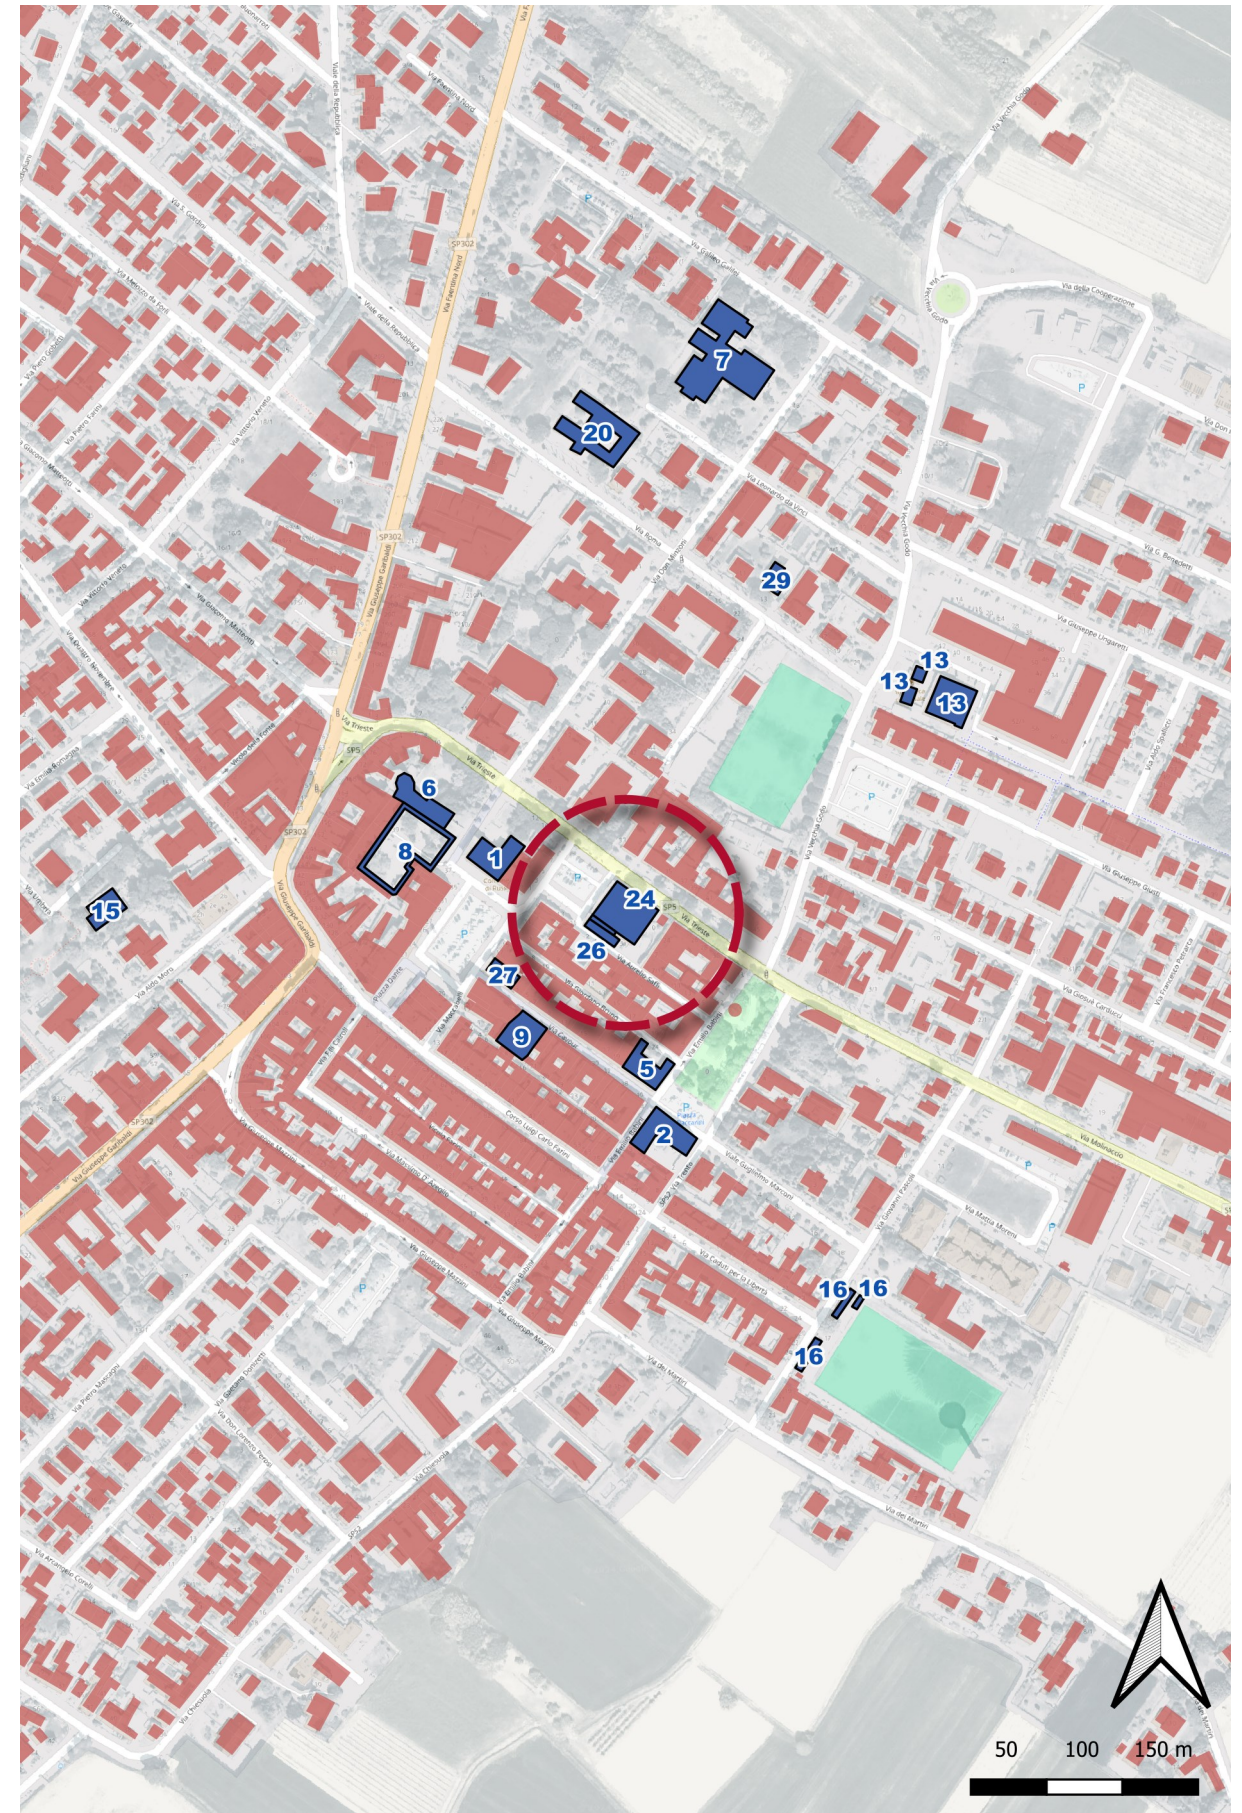
## 24 - MERCATO COPERTO

| Numero della scheda | Numero della criticità | Descrizione problema riscontrato | Annotazioni di campagna sullo stato attuale | Soluzione proposta | Stima importo intervento | Note progettuali | Valutazione della criticità in sito | Impatto stimato sugli utenti | Valore di priorità |
|---|---|---|---|---|---|---|---|---|---|
| 24 | 20 | 8.2.2.a - Pavimentazione esterna antisdrucciolevole e in buone condizioni. | L'area della soglia di ingresso presenta ammaloramenti e sconnessioni che la rendono non idonea a essere attraversata da persone con disabilità motoria. | Ripristino pavimentazione in getto di calcestruzzo per esterni | 1 125,00 € | Sistemazione della soglia. | 3 | 1 | BASSO |

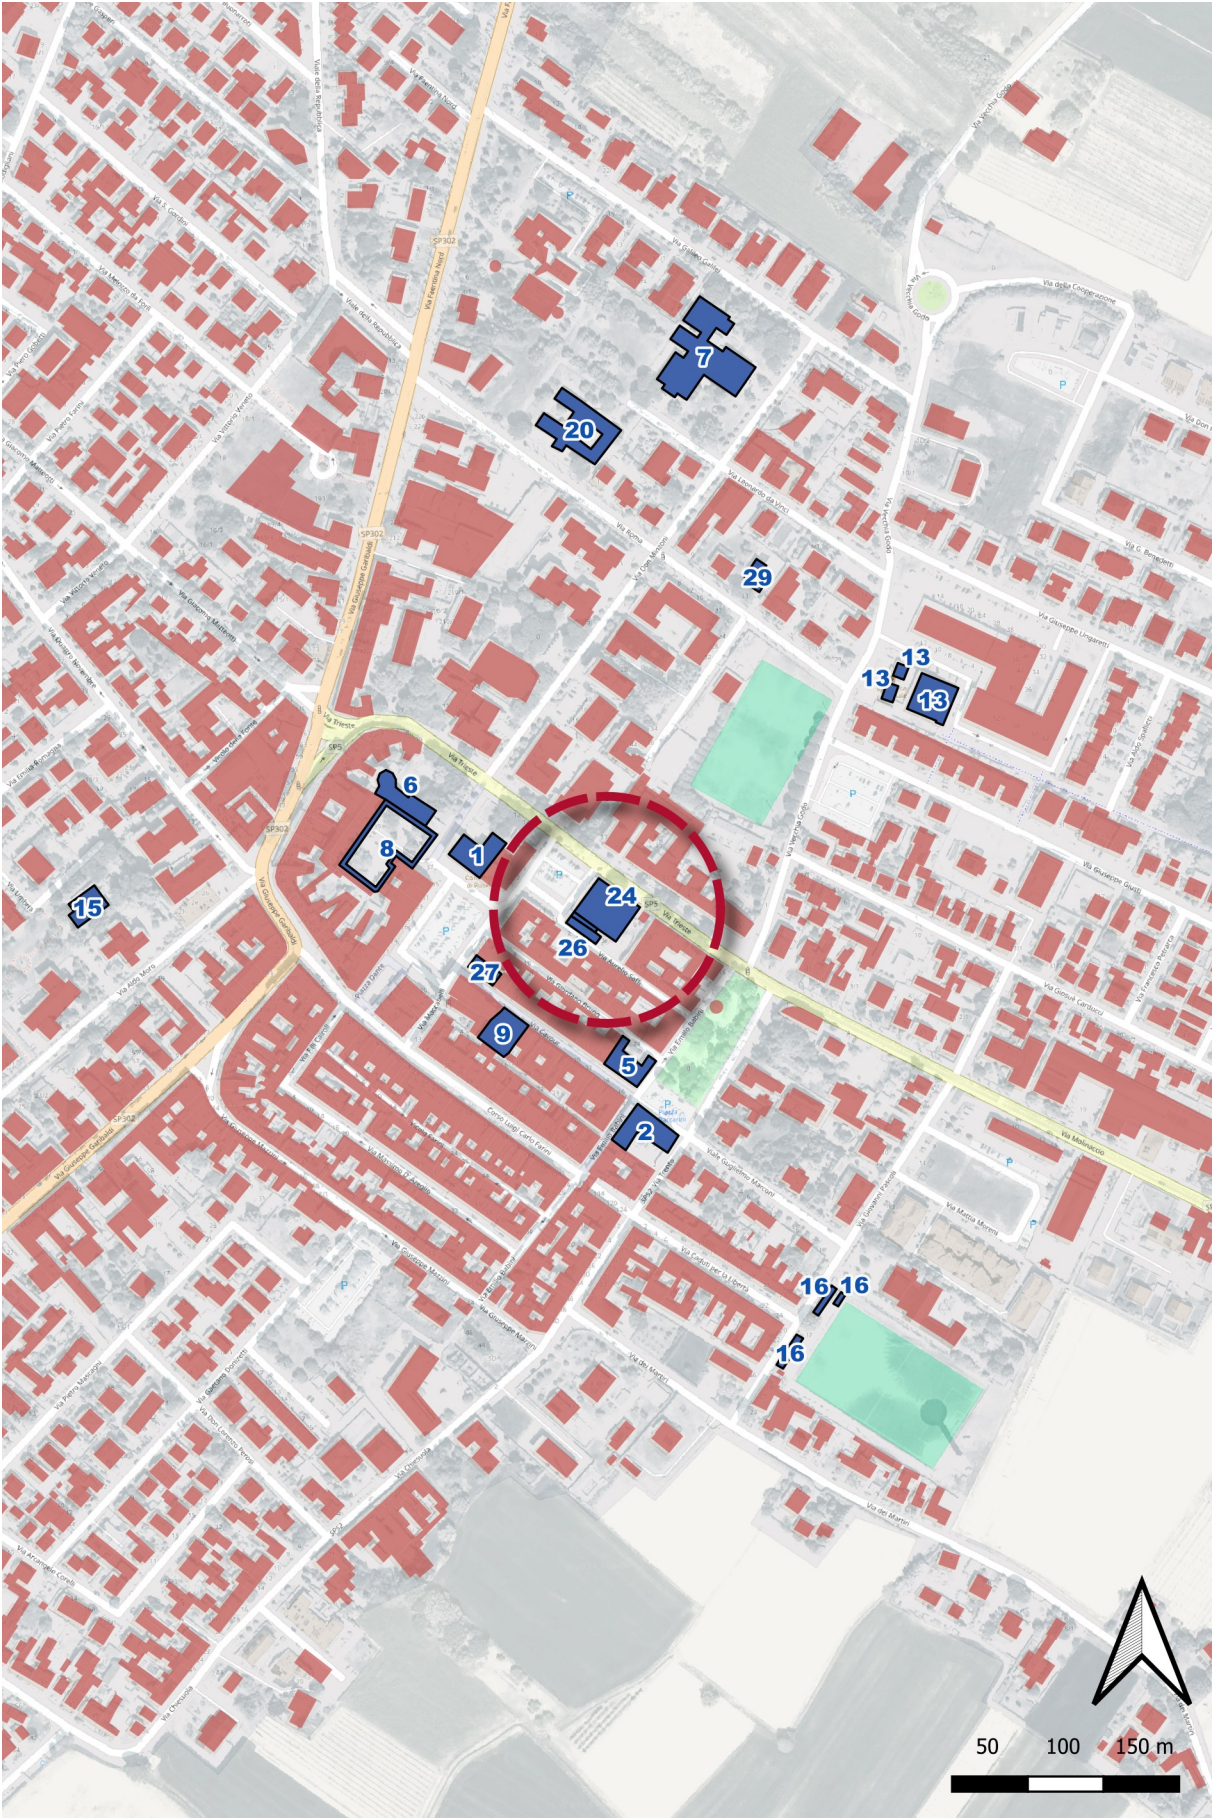
| Numero della scheda | Numero della criticità | Descrizione problema riscontrato | Annotazioni di campagna sullo stato attuale | Soluzione proposta | Stima importo intervento | Note progettuali | Valutazione della criticità in sito | Impatto stimato sugli utenti | Valore di priorità |
|---|---|---|---|---|---|---|---|---|---|
| 25 | 5 | 8.1.6.f - WC:Dotazione di maniglioni | Necessità di aggiungere dei maniglioni compensativo per la geometria particolare del bagno | Aggiunta di maniglioni di manovra nel bagno | 483,06 € | | 2 | 4 | MEDIO |
